改善箇所説明図

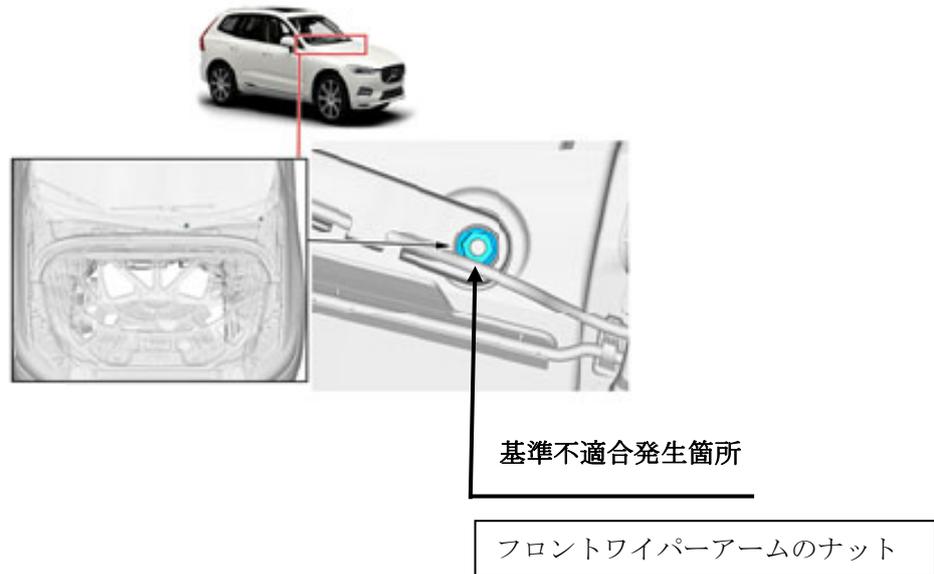
基準不適合発生箇所

フロントワイパーアームにおいて、固定ナットの締め付けトルク設計値が不適切なため、固定ナットが緩むことがある。そのため、窓ふき機能が低下し、必要な視野を確保できないおそれがある。

全車両、左右フロントワイパーアームのナットを適正なトルクで締め直す。
