改善箇所説明図

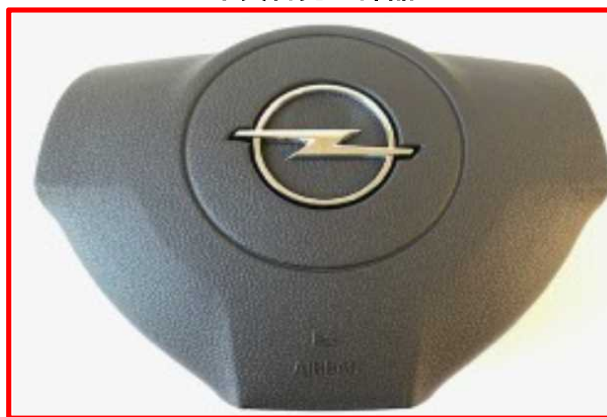
<不具合発生部品>

運転席側のエアバッグのインフレーター（膨張装置）において、環境温度および湿度変化の繰り返しによりガス発生剤が劣化することがある。そのため、エアバッグ展開時にインフレーター内圧が異常上昇して、インフレーター容器が破損するおそれがある。

全車両、運転席側エアバッグユニットの部品番号を確認し、交換対象部品の場合は対策品に交換する。
