## 改善箇所説明図

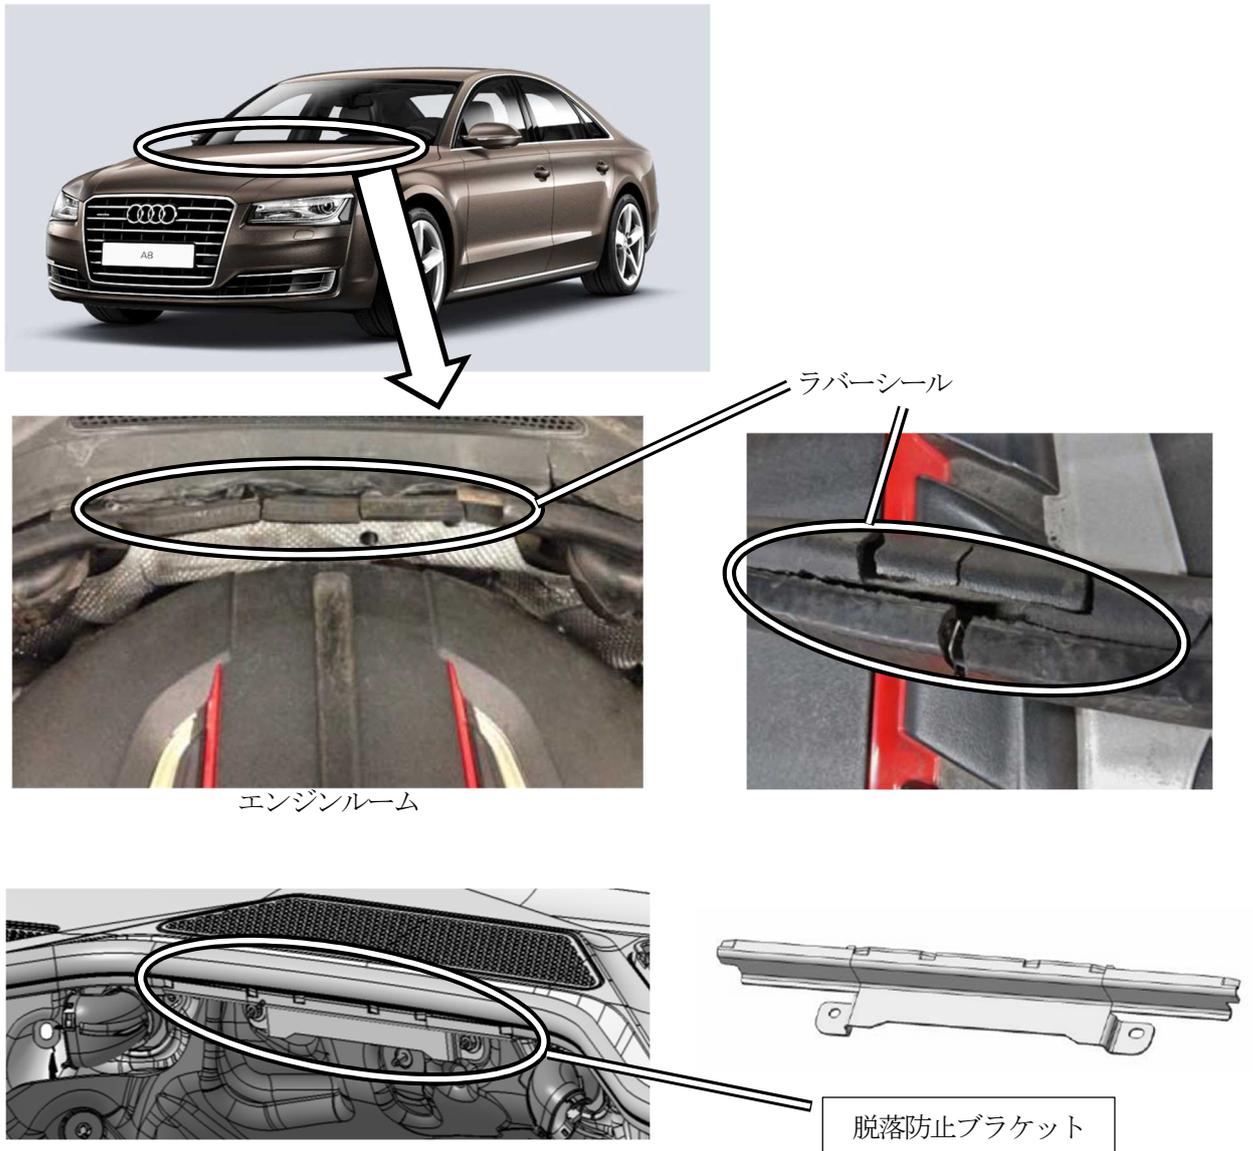
注：  は、取り付ける部品を示す。

エンジンルームのラバーシールにおいて、耐熱性が不足しているため、ターボチャージャーが繰り返し高温になると、ラバーシールが熱により硬化することがある。そのため、ラバーシールが割れ、破片が脱落し、エンジンの高温部位に接触して、最悪の場合、火災に至るおそれがある。

全車両、ラバーシール下部に脱落防止ブラケットを取り付ける。なお、熱による影響でラバーシールが損傷している場合は、当該ラバーシールを新品に交換する。
