改善箇所説明図

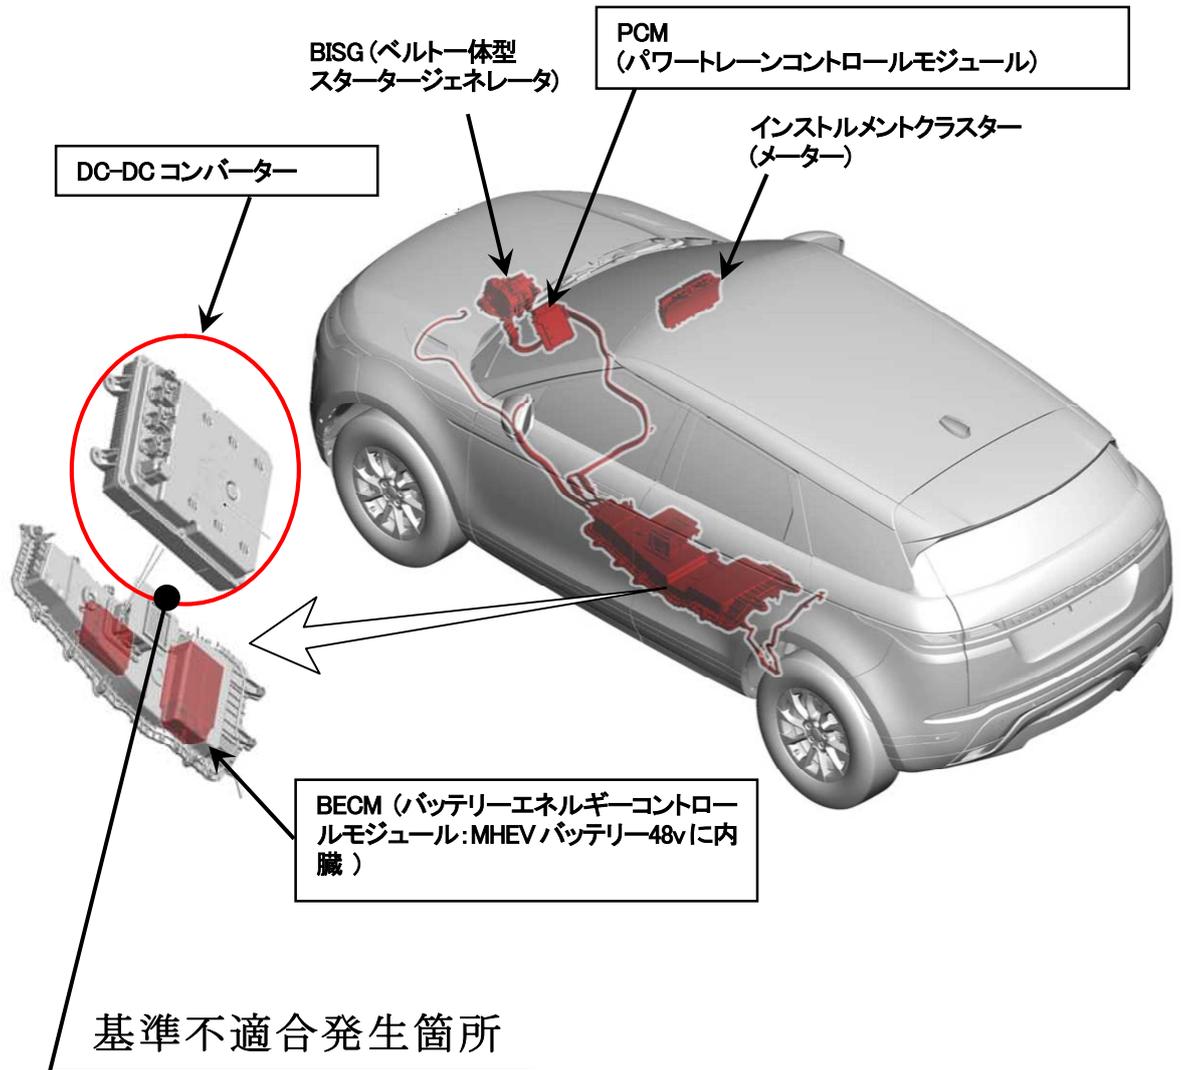
マイルドハイブリッド電気自動車 (MHEV) のDC-DCコンバーターにおいて、制御プログラムが不適切なため、DC-DCコンバーター内の電気負荷発生時にトランジスタが適切に切り替わらないことがある。そのため、トランジスタが短絡し、メーターにバッテリー警告が点灯して、そのまま使用を続けると、最悪の場合、火災に至るおそれがある。

全車両、DC-DCコンバーター、PCM (パワートレーンコントロールモジュール)、およびBECM (バッテリーエネルギーコントロールモジュール) のプログラムを対策プログラムに書き換える。

識別：助手席リヤドアヒンジボルトに白ペイントを塗布する。
