京都府京都市内油圧エレベーター事故調査報告書(概要)

社会資本整備審議会 昇降機等事故調査部会

- 発生日時: 令和元年12月7日(土) 19時10分ごろ
- 発生場所: 京都府京都市内共同住宅
- 概要: 利用者5名が1階から乗車し3階に向かっていたところ、3階到着直前で上昇と一時停止を繰り返しながら着床し、戸が開く途中にかごが下降しはじめ、約0.6m下降したところで停止した。なお、戸は下降している間に閉じた。

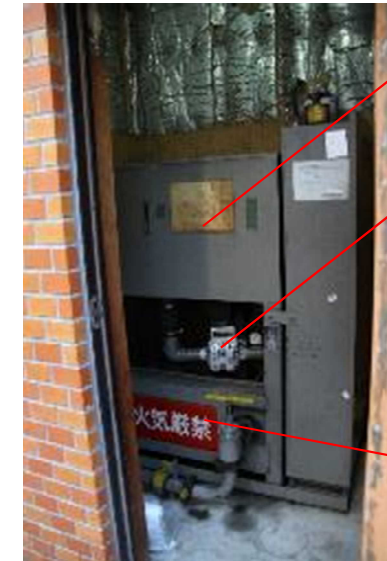
写真2 油圧パワーユニット

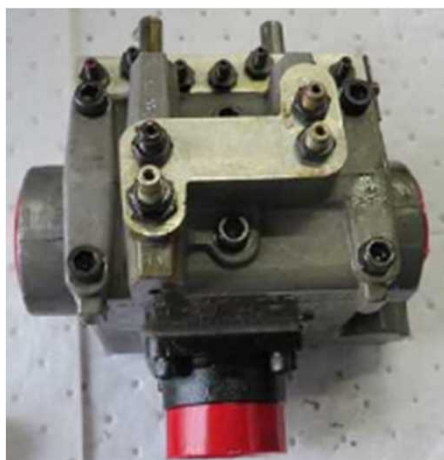
- 一部部品に経年による摩耗等が見られた。
- 下降弁安定用チェック弁は、鋼球が弁の穴に嵌まり、油圧回路を常時閉止する状態で保持されていた(写真4)。この鋼球が弁の穴に嵌まり込んだ状態を解消するために必要な力を測定したところ、1.4kgfであった。
- 下降弁安定用チェック弁を分解調査したところ、鋼球に著しい傷や摩耗は見られなかった。一方、弁出口部の内側の複数箇所に傷が確認された(写真5)。

写真3 流量制御弁の外観

- 流量制御弁は使用開始して以降、約40年間交換されていない等、適切な維持管理がなされていないと考えられる。

- 流量制御弁を交換したところ、上昇運転、下降運転ともに正常に着床するようになった。
- 製造業者は、設置当初から約3年間(昭和54～57年)、保守点検を行っていた。
- 現在の保守点検業者は、平成17年以降、定期検査を行っている。また、現在の所有者が建築物を取得後の平成25年6月より、保守点検も併せて行っている。
- 昭和58年～平成25年5月までの約30年間の保守点検状況と、昭和58年～平成16年までの定期検査状況は不明である。
- 現在の保守点検業者による定期検査、保守点検においては、流量制御弁のオーバーホールは実施していない。

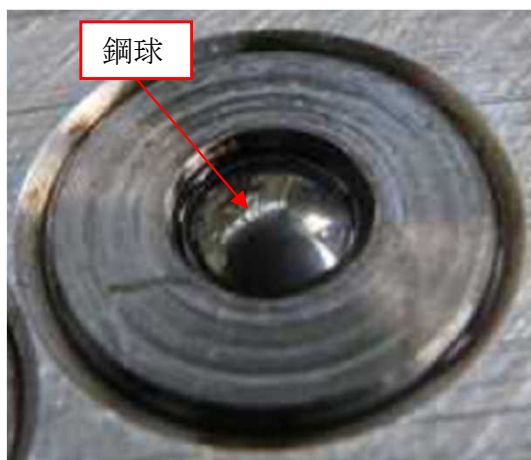
写真4 下降弁安定用チェック弁
(鋼球が弁穴に嵌まり込んだ状態)

- 下降弁安定用チェック弁の穴に鋼球が嵌まった状態を解消するために必要な力は1.4kgfであったので、運転時の差圧による荷重(最大0.6kgf)では鋼球が弁の穴に嵌まった状態を解消することはできない状態だったと認められる。
- 事故発生時には下降弁安定用チェック弁の鋼球が弁に嵌まり込み、油圧回路を閉止する状態で保持される状態であったと認められる。

- 本事故は、利用者5名が1階から乗車し3階に向かっていたところ、3階到着直前で上昇と一時停止を繰り返しながら着床し、戸が開く途中にかごが下降しはじめ、約0.6m下降したところで停止したものである。
- かごが動作異常となったのは、流量制御弁の下降弁安定用チェック弁の鋼球が弁の穴に嵌まり込み、油圧回路を閉止したため、下降弁ヘッド部の背圧が正常時よりも低下し、流量制御弁の油圧バランスが崩れたことによるものと考えられる。
- 下降弁安定用チェック弁の鋼球が弁出口部の穴に嵌まり込んだ原因は特定できなかったが、鋼球及び傷のあった弁出口部の当たる位置によって、鋼球が嵌まり込んだ可能性が考えられる。
- このような不具合の要因が生じたのは、長期にわたり流量制御弁の交換がない等、流量制御弁の適切な維持管理がなされていなかったためであると考えられる。

- 事故機については、保守点検業者が新しい流量制御弁に交換して運転を再開したのち、保守点検業者によって別の油圧式エレベーターに交換された。
- 保守点検業者が保守をしている事故機以外の同型機3台の内2台については、過去10年の間に流量制御弁のオーバーホールを実施している(平成25年及び平成29年にそれぞれ実施)。また、残りの1台については、エレベーターの交換を予定している。

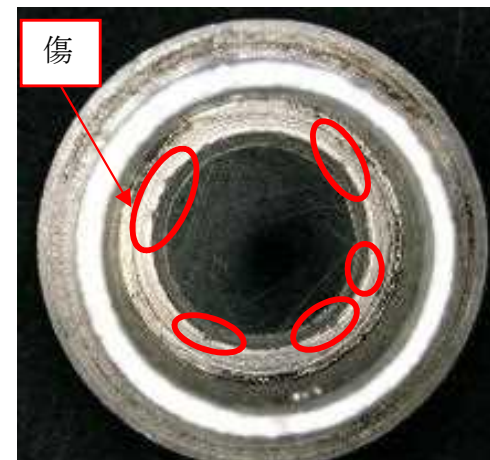
写真5 下降弁安定用チェック弁
出口部の内側の観察

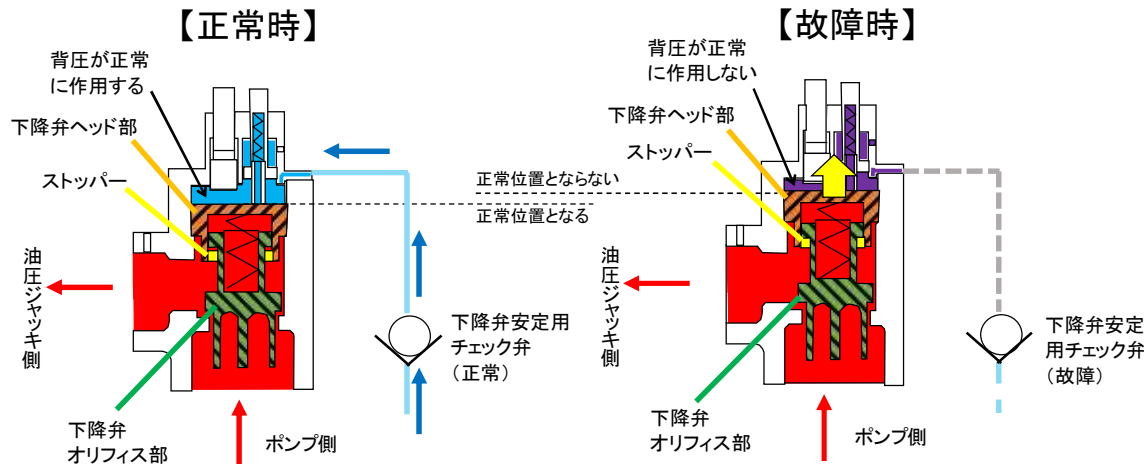
- 下降弁安定用チェック弁故障時には、下降弁に十分な背圧がかからず、下降弁が適正な位置とならない、又は閉止が遅れる(図1)。これにより、油圧ジャッキへの作動油の流入が不安定となる、又は正常時にはない排出が生じると考えられる。
- この際のかごの動きは、クリープ速度時に減速又は停止と、加速を繰り返し、かごが着床位置に達した後沈下し、停止すると推定され、事故時の事象と一致する。

図1 正常時と故障時の下降弁の状態の比較
