## 改善箇所説明図

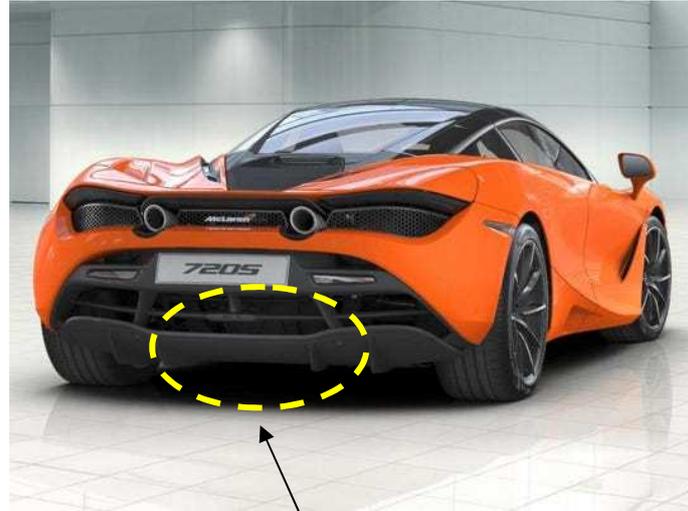
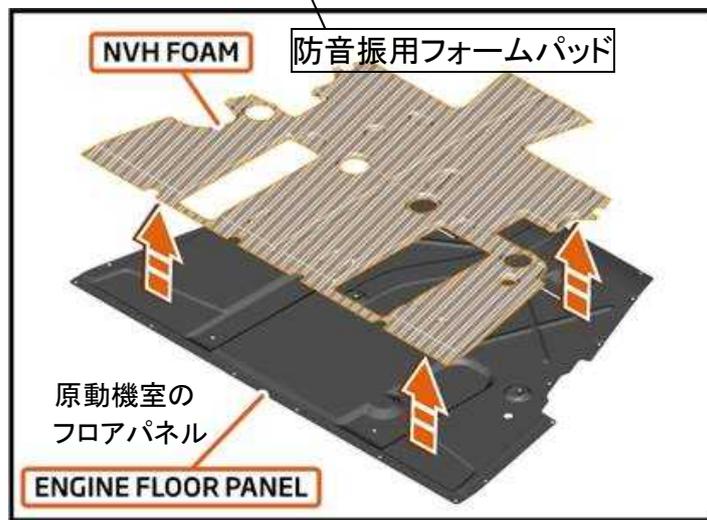
### 基準不適合発生箇所

※  は取り外す部品を示す。

燃料タンク下側に配設された防音振用フォームパッドにおいて、吸湿検証が不十分なため、水が浸入すると長期間湿気を帯びたままになることがある。そのため、湿気が腐食性を帯びている場合、燃料タンクに腐食が発生し燃料が漏れて、最悪の場合、火災に至るおそれがある。

全車両、防音振用フォームパッドを取り外す。なお、燃料タンクを点検し腐食や燃料漏れ等が確認された場合は、燃料タンクを新品に交換する。
