兵庫県・千葉県内エスカレーター事故調査報告書(概要)

事故の概要等 (事故 I)

社会資本整備審議会 昇降機等事故調査部会

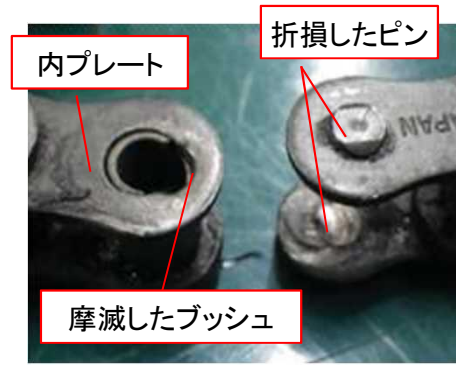
写真1 移動手すり駆動チェーンの破断部

○事故機の右側の移動手すり駆動チェーン(以下「チェーン」という。)は、リンク同士を接続するピン(以下「ピン」という。)が折損し、破断していた。また、ブッシュが摩滅し、内プレートは摩耗していた(写真1)。

○上記から、摩耗粉に潤滑油が吸着されたことにより、チェーンのピンとブッシュ間の潤滑が不足し、ブッシュが摩滅したと推定される。また、ブッシュの摩滅により、ピンと内プレートが摺動し、ピン及び内プレートが摩耗したと推定される。その後、ピンの摩耗が進行し、ピンの断面積が徐々に減少したため、チェーンの張力により、ピンが折損したと考えられる(写真1、写真2、図2)。

- 移動手すり駆動チェーンの交換及び調整作業手順の中でポイントとなる部分を抜粋し、チェックシートを作成し、チェックシートによる作業後の確認の実施をルール化した。
- 移動手すり駆動チェーンの汚損状態を段階的に写真で示す等により、チェーンの整備基準及び交換基準を明確にした。
- 定期検査において固定歯車の目視確認を徹底するよう、作業員に対する周知及び教育を改めて実施した。

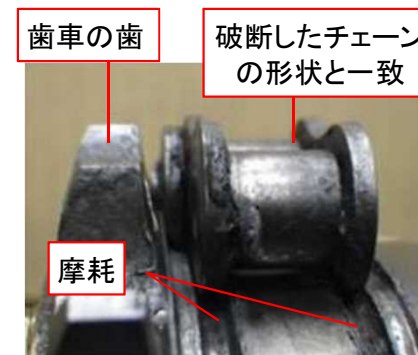
写真3 事故機の固定歯車

○チェーンには摩耗粉と潤滑油の混合物と思われる異物が付着していたこと、固定歯車の台座に破断したチェーンの形状に一致した摩耗が見られたことから、チェーンが台座の上で摺動し、固定歯車の台座が摩耗したため、摩耗粉が発生したものと認められる(写真3、写真4)。

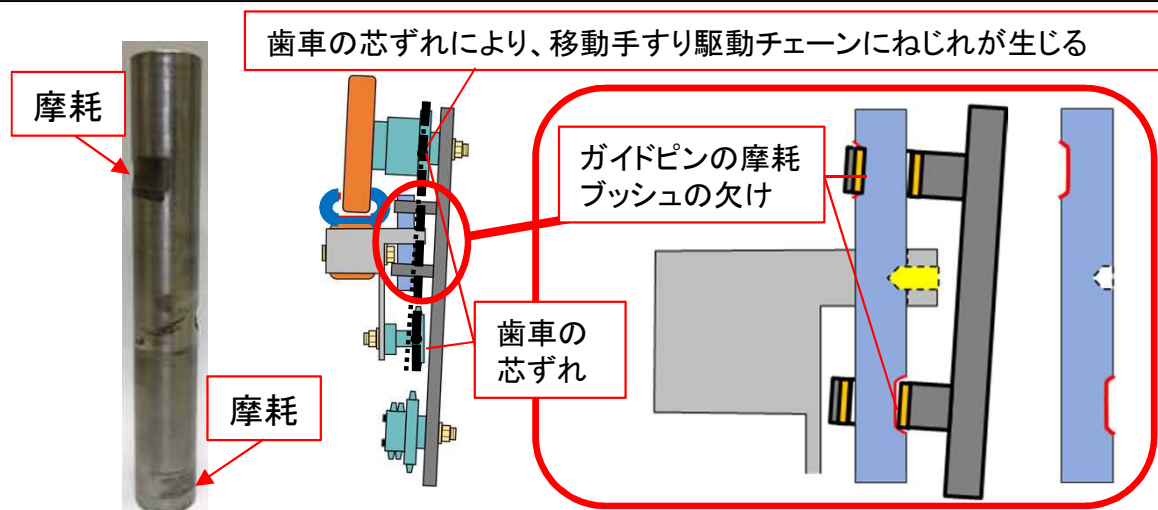
写真5 事故機のガイドピン 図4 駆動ローラー取付プレートの傾きと歯車の芯ずれ

- 移動手すり駆動チェーンのリンクの一部が折損し、チェーンが破断していた。また、ガイドピンの上部及び下部が摩耗していた。
- ガイドピンの摩耗により、駆動ローラー取付プレートが傾き、中間歯車と駆動ローラーの歯車とに芯ずれが生じ、移動手すり駆動チェーンにねじれが生じたため、チェーンのリンクのプレートに繰り返し応力がかかり、疲労破壊したと考えられる（図4）。

- 事故後に確認したところ、ガイドピン及びブッシュの給油前の清掃が不十分であった。これにより、残存した塵埃に潤滑油が吸着され、ガイドピンとブッシュ間の潤滑が不足し、その状態で摺動したため、ガイドピンが摩耗したと考えられる。また、給油後のガイドピン及びブッシュの状態確認が適切に実施されていなかったと考えられる。

- 移動手すり駆動チェーンが破断したのは、ガイドピンが摩耗したことにより、駆動ローラー取付プレートが傾き、中間歯車と駆動ローラーの歯車とに芯ずれが生じ、移動手すり駆動チェーンにねじれが生じたため、チェーンのリンクのプレートに繰り返し応力がかかり、疲労破壊したと考えられる。
- ガイドピンが摩耗したのは、清掃が不十分であり、残存した塵埃に潤滑油が吸着され、ガイドピンとブッシュ間の潤滑が不足したためと考えられる。

- 保守点検業者は、作業手順を再教育するとともに、清掃方法の改善について作業員に対し教育を実施した。また、清掃作業完了後のチェック体制を強化した。
- 保守点検業者は、駆動ローラー取付プレートのがたつき確認を点検時に実施するよう、保守点検業者の作業指示を改訂した。
