兵庫県・千葉県内エスカレーター事故調査報告書

令和3年4月

社会資本整備審議会

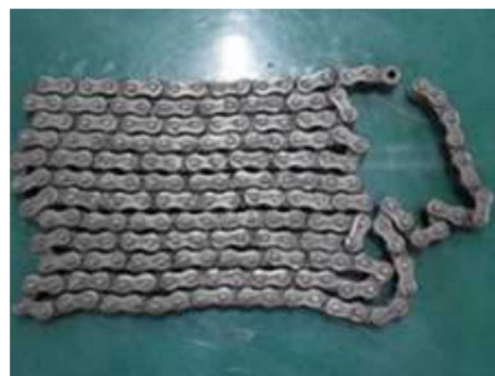
写真 I-1 破断したチェーン

- ・製造業者によると、防犯カメラの映像より、被害者は右側の手すりが停止した状態の事故機に乗り込み、右手で右側手すりを掴み、踏段が進行していたため、そのまま後方に転倒した。
- ・事故機の右側の移動手すり2次側駆動チェーン（以下「移動手すり駆動チェーン」という。）が破断していた（図I-1、写真I-1）。
- ・事故機には、手すりの停止を検出し、自動で踏段を停止するような装置はついていなかった。

I-2.4.2 より、移動手すり駆動チェーンに付着した摩耗粉に潤滑油が吸着されたことにより、チェーンのピンとブッシュ間の潤滑が不足し、ブッシュが摩滅したと推定される。また、ブッシュの摩滅により、ピンと内プレートが摺動し、ピン及び内プレートが摩耗したと推定される（図 I-5）。これらにより、チェーンに伸びが発生したと推定される。なお、チェーンの一部のみで伸び率が 1.5%以上となったのは、摩耗粉の付着状況が一様ではなかったためと考えられる。その後、ピンの摩耗が進行し、ピンの断面積が徐々に減少したため、チェーンの張力により、ピンが折損したと考えられる。

移動手すりが停止したのは、移動手すり駆動チェーンのピンとブッシュ間の潤滑が不足し、ブッシュの摺動面が摩滅したことにより、ピンと内プレートが摺動し、ピンの断面積が徐々に減少したことで、チェーンの張力によりピンが折損したためと考えられる。

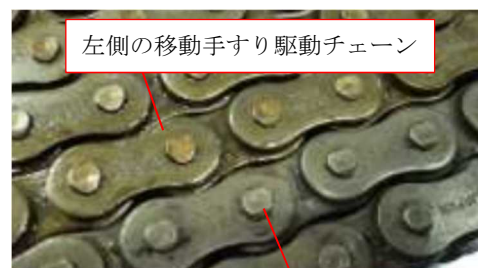
写真 I-2 移動手すり駆動チェーンの油の状態

- ・移動手すり駆動チェーンの構造は、2本のブッシュ各々に円筒のローラーをかぶせたものが2枚のプレート（以下「内プレート」という。）で挟み込まれた構成の内リンクと、2本のピンが2枚のプレートで挟み込まれた構成の外リンクとが交互に連結されている（図 I-2）。
- ・破断した事故機の右側の移動手すり駆動チェーン（以下「破断したチェーン」という。）の表面は、破断していないものと比較して、潤滑油の残存量が少なく、表面が乾いている状態であった（写真 I-2）。
- ・破断したチェーンは固定歯車にかかっていない状態であった。
- ・潤滑油と摩耗粉の混合物と思われる異物が付着していた（写真 I-3）。
- ・破断部では、チェーンのリンク同士を接続するピン（以下「ピン」という。）が折損していた。また、破断部のブッシュは摺動面が摩滅しており、内プレートも摩耗が見られた（写真 I-4）。
- ・ピンは、内プレートに当たる箇所で摩耗しているものがあった（写真 I-5）。
- ・破断したチェーンの伸びについて、全体の伸び率は伸び限界 1.50%未満に対し、1.02%と満足しているものの、分解して測定したところ、1.50%以上の伸び率（最大 3.37%（8 リンク測定））となっている部分があった（表 I-1）。

I-2.4.2 に示したように破断したチェーンに潤滑油の残存量が少なかったこと及び I-2.4.4 に示したように給油器自体は事故後に正常に作動したことより、給油用ノズルが適正な吐出位置からずれていたと考えられる。また、I-2.4.4 に示したようにチェーンの給油が無くなってから約 2.5 か月で固定歯車の摩耗が事故発生時の状態になることから、令和元年 12 月 18 日に実施したチェーンのテンション調整の作業中、例えば、腕や工具等が給油用ノズルに触れたために給油用ノズルの吐出位置がずれたと考えられる。

- ・移動手すり駆動チェーンの給油状態の確認を行い、十分に潤滑されていないと判断した場合は、給油用ノズルの位置及び吐出量等を確認することを改めて作業員に周知徹底した。
- ・移動手すり駆動チェーンの汚損状態を段階的に写真で示す等により、チェーンの整備基準及び交換基準を明確にした。

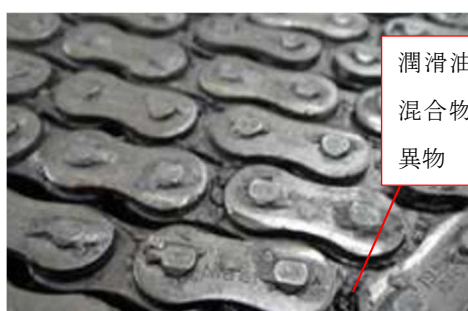
写真 I-3 破断したチェーンの異物の状態

I-2.4.2 に示したように破断したチェーンに摩耗粉と潤滑油の混合物と思われる異物が付着していたこと及び I-2.4.4 より、移動手すり駆動チェーンが固定歯車の台座の上で摺動し、固定歯車の台座が摩耗したため、摩耗粉が発生したものと認められる。

I-2.5.2 より、移動手すり駆動チェーンの汚損に対する交換基準が明確に定められていなかったため、潤滑油と摩耗粉の混合物と思われる異物が付着しているという異常な状態に気づけなかった可能性があると考えられる。

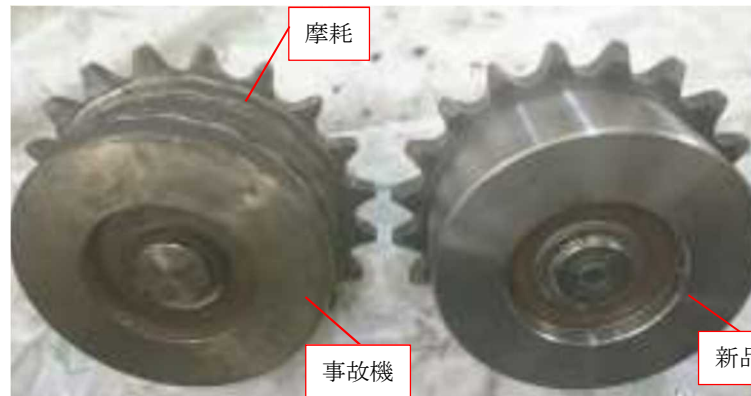
写真 I-6 固定歯車

- ・事故機の移動手すり駆動チェーンを駆動ローラーから中継歯車へガイドする固定歯車の台座側には摩耗が見られた (写真 I-6)。
- ・固定歯車の台座側に見られた摩耗は、破断したチェーンの形状と一致していた (写真 I-7)。

I-2.5.1 より、定期検査において、固定歯車と移動手すり駆動チェーンのかみ合いの状況について聴診だけではなく目視による確認をしていれば、移動手すり駆動チェーンが固定歯車の台座の上で摺動している状態を把握できたと認められる。

- ・定期検査において固定歯車の目視確認を徹底するよう、作業員に対する周知及び教育を改めて実施した。

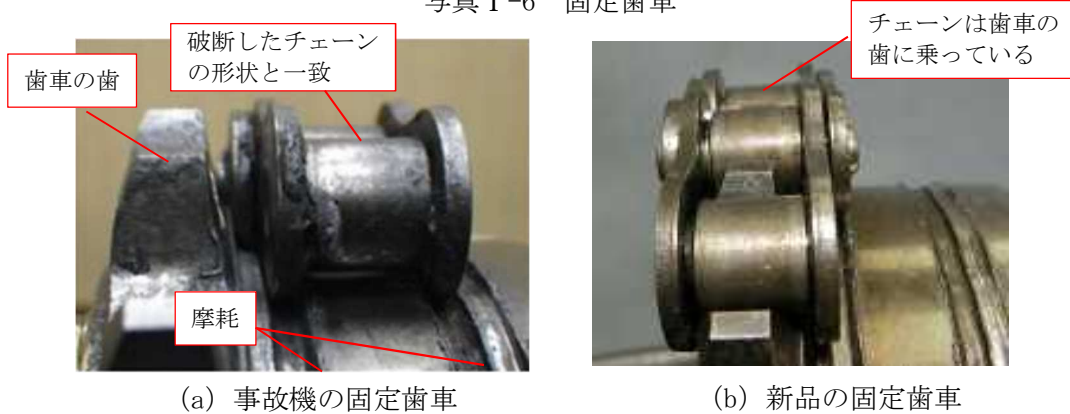
写真 I-7 固定歯車の摩耗状況とチェーンの位置

れた作業手順とは異なる手順であったため、固定歯車部でチェーンに弛みが発生し、チェーンが固定歯車の歯から外れ台座にかかった状態となったと考えられる。

移動手すり駆動チェーンが固定歯車の台座の上で摺動したのは、移動手すり駆動チェーンの交換作業の際、手順書の手順とは異なる手順で作業を実施したことにより、固定歯車部で移動手すり駆動チェーンに弛みが発生し、移動手すり駆動チェーンが固定歯車の歯から外れ、固定歯車の台座にかかっていたためと考えられる。

- ・移動手すり駆動チェーンの交換作業手順を再徹底するよう、作業員に対し周知・教育を実施した。
- ・移動手すり駆動チェーンの交換及び調整作業手順の中でポイントとなる部分を抜粋し、チェックシートを作成し、チェックシートによる作業後の確認の実施をルール化した。

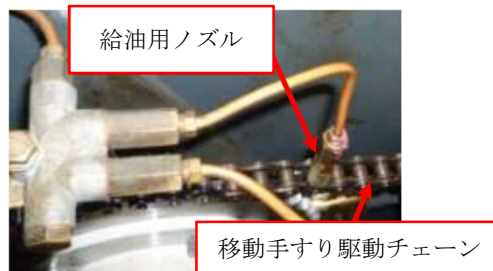
写真 I-8 給油機の給油用ノズル

- ・移動手すり駆動チェーンに潤滑油を供給するための給油器の給油用ノズル(以下「給油用ノズル」という。)は、中継歯車の上部に設置されている(図 I-1、写真 I-8)。
- ・事故機の給油器は、自動給油されるものであり、事故後に給油器の動作状態を確認した結果、給油器の動作及び給油量は正常であった。なお、事故発生時の給油用ノズルの詳細な吐出位置については不明である。
- ・事故機と同様に固定歯車の台座上で、油漬けした新品のチェーンを給油せずに摺動する試験を実施したところ、約 2.5 か月で事故機と同等の摩耗量となる結果が得られた。

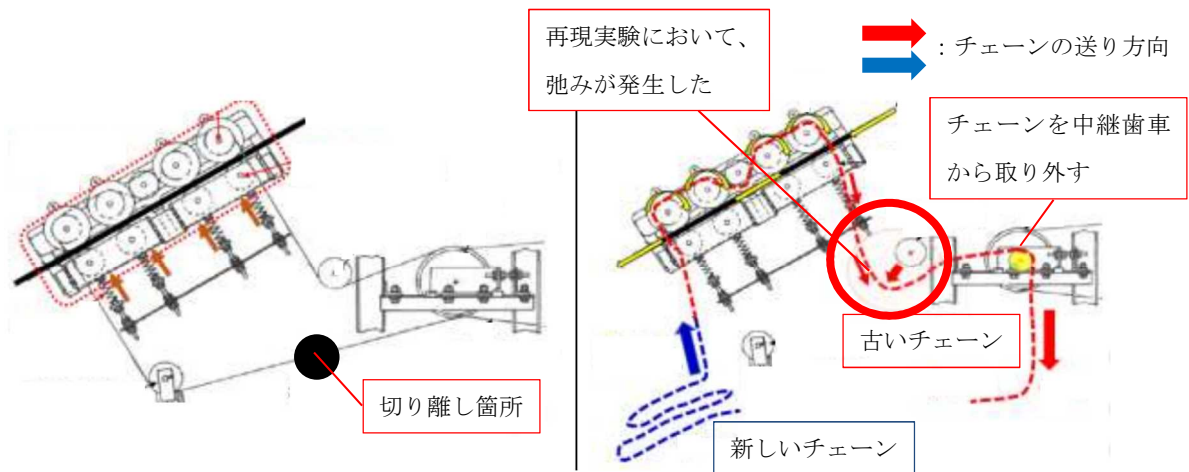
図 I-4 前回交換時の交換作業手順

- <作業手順>
- ・移動手すり駆動チェーンの張力を最大まで緩め、●印部分付近にて、チェーンの継目で切り離す。
 - ・作業員 A が移動手すり駆動チェーンを中継歯車から取り外す。
 - ・チェーンを切り離した箇所で、古いチェーンと新しいチェーンを接続する。
 - ・作業員 B が、作業員 A と声を掛けながら、移動手すりベルトを UP 方向に送る。(スプリングを取り外さず、移動手すりベルトと駆動ローラーが接触した状態となる。)
 - ・移動手すりベルトは手すり駆動装置内で動くことにより、駆動ローラーを同期回転させ、駆動ローラーが回転した分のチェーンが押し出される。
 - ・作業員 A は新しいチェーンを送り出しつつ、中継歯車から下方方向にチェーンを引く。

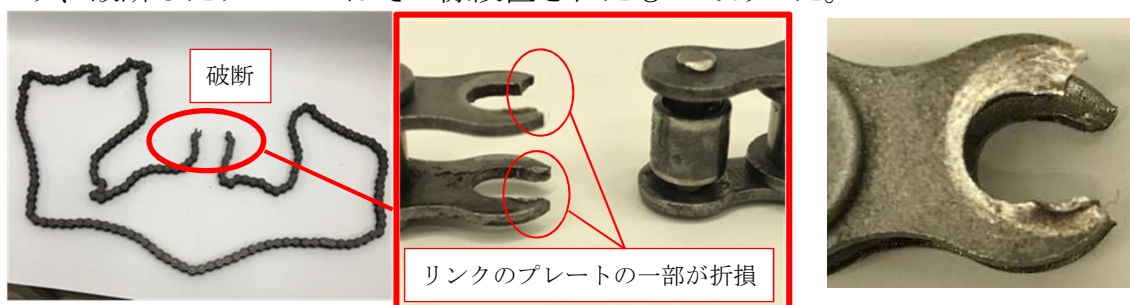
写真II-3 破断した移動手すり駆動チェーン

- ・破断した事故機の右側の移動手すり駆動チェーン（以下「破断したチェーン」という。）に異常な伸びは見られなかった。
- ・チェーンの1箇所では2枚のプレートの一部が折損していた（写真II-3）。
- ・事故機の右側の移動手すり駆動チェーンは令和2年3月に交換されており、破断したチェーンはその際設置されたものであった。

II-2.4.2及びII-2.4.3より、ガイドピンが摩耗していたことにより、駆動ローラー取付プレートが傾き、中間歯車と駆動ローラーの歯車とに芯ずれが生じ、移動手すり駆動チェーンにねじれが生じたため、チェーンのリンクのプレートに繰り返し応力がかかり、疲労破壊したと考えられる（図II-2）。

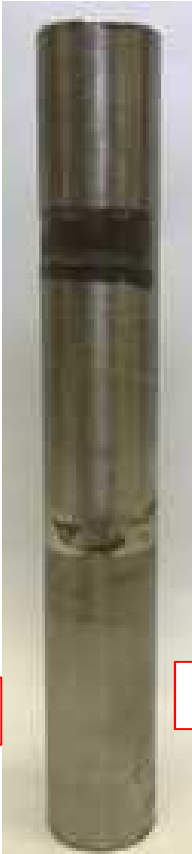
写真Ⅱ-4 事故機のガイドピン及びブッシュ

- ・事故機の移動手すり駆動装置のガイドピン（以下「ガイドピン」という。）の固定ピン側の上部及び固定ピンの裏側の下部が摩耗していた（写真II-4）。保守点検業者がガイドピンの外径を測定したところ、図面の寸法の下限值 24.98mm、上限値 25mm に対し、上部のブッシュ付近 24.65mm、中間部のピン付近 25mm、下部のブッシュ付近 24.9mm であった（図II-1 (b)）。
- ・事故機のブッシュには欠けが見られた。
- ・製造業者が、事故機の摩耗したガイドピンを設置し、事故時の状態を再現したところ、移動手すり駆動装置にがたつきが生じていることが確認された。

Ⅱ-2.5 より、ガイドピン及びブッシュの給油前の清掃が不十分であり、残存した塵埃に潤滑油が吸着され、ガイドピンとブッシュ間の潤滑が不足し、その状態で摺動したため、ガイドピンが摩耗したと考えられる。また、清掃が不十分であったために、給油後のガイドピン及びブッシュの状態確認が適切に実施されていなかったと考えられる。

ガイドピンが摩耗したのは、清掃が不十分であり、残存した塵埃に潤滑油が吸着され、ガイドピンとブッシュ間の潤滑が不足したためと考えられる。

保守点検業者は、作業手順を再教育するとともに、清掃方法の改善について作業員に対し教育を実施した。また、清掃作業完了後のチェック体制を強化した。

また、保守点検業者は、駆動ローラー取付プレートのがたつき確認を点検時に実施するよう、保守点検業者の作業指示を改訂した。

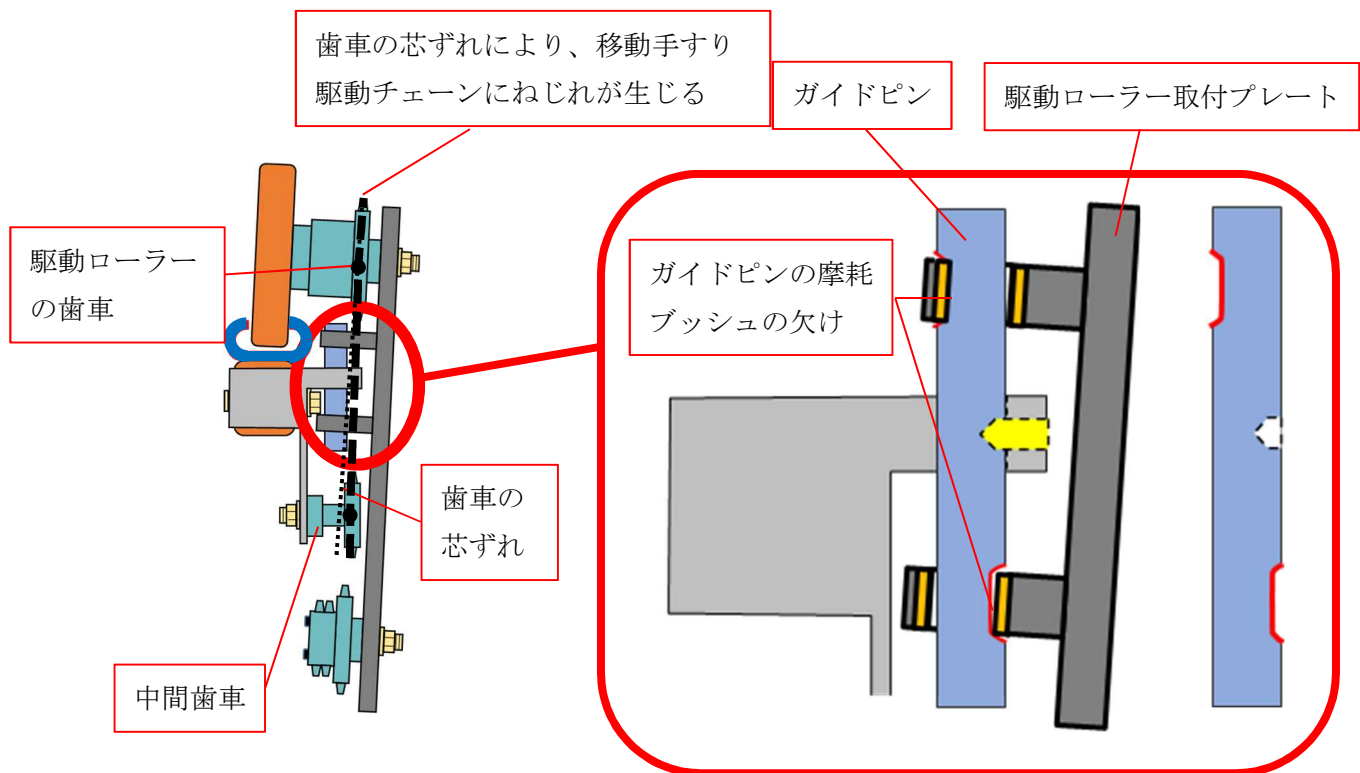
図Ⅱ-2 駆動ローラー取付プレートの傾きと歯車の芯ずれ

移動手すり駆動チェーンが破断したのは、ガイドピンが摩耗したことにより、駆動ローラー取付プレートが傾き、中間歯車と駆動ローラーの歯車とに芯ずれ

が生じ、移動手すり駆動チェーンにねじれが生じたため、チェーンのリンクのプレートに繰り返し応力がかかり、疲労破壊したと考えられる。
