群馬県内ウォーターシュート事故調査報告書

令和3年8月

社会資本整備審議会

発生場所：群馬県伊勢崎市 華蔵寺公園遊園地

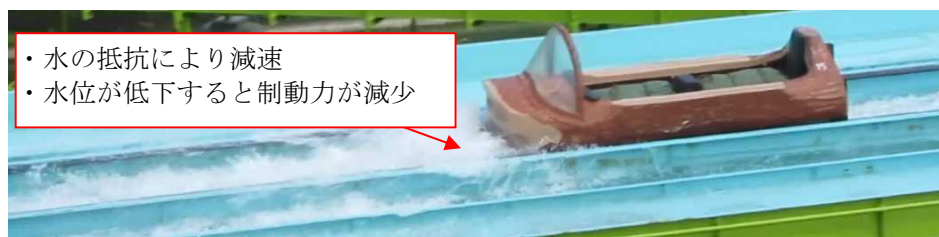
- ブレーキ部の水路の水位が低下すると乗物筐体部が受ける水の抵抗が減少するため、制動力が減少する（写真3）。
- 乗物のブレーキ部の水路の通過時間は4秒程度である。また、乗物がブレーキ部の水路を通過した後、次の乗物が通過するまでの時間は短い場合で70秒程度である。

写真3 ブレーキ部での乗物の減速状態

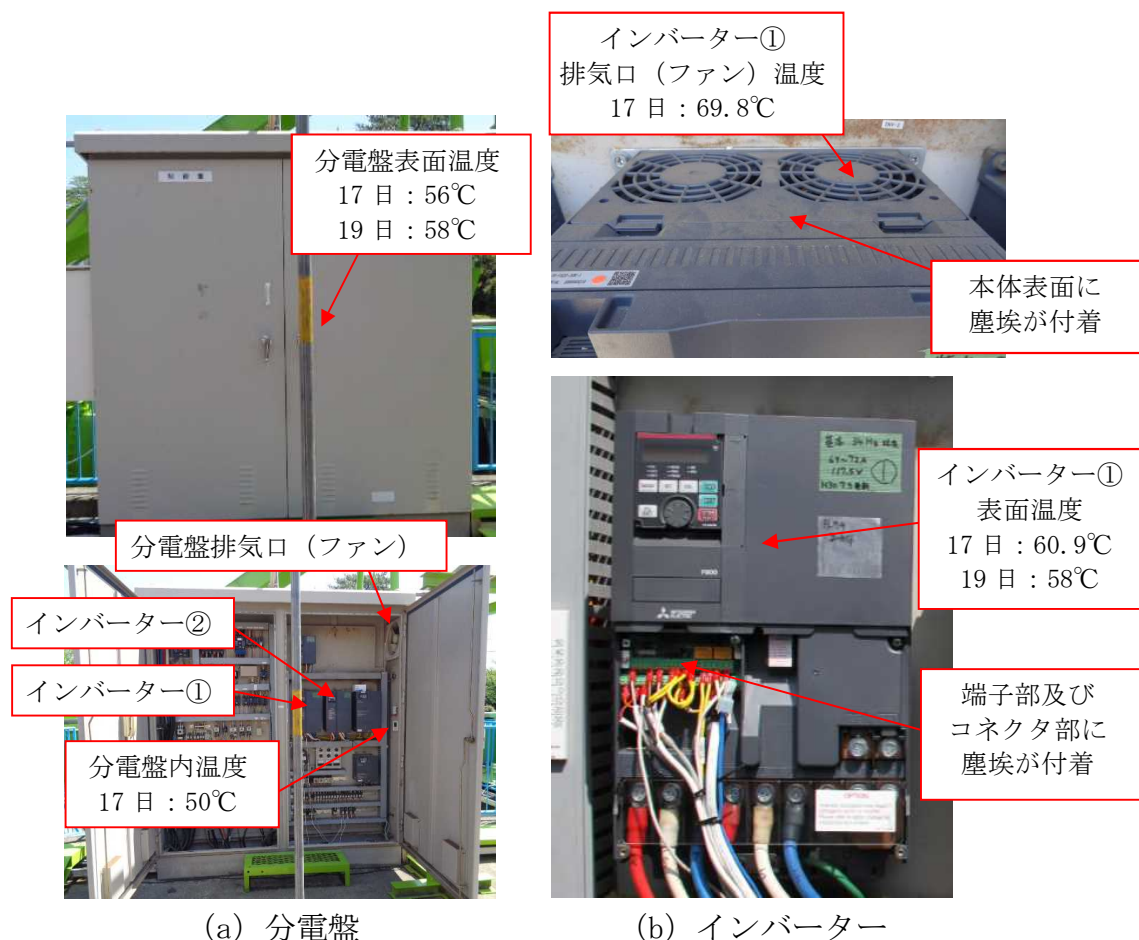
- ・インバーターは分電盤内に2台設置されている。分電盤自体は屋外に設置されている（写真1）。
- ・インバーターの製造業者の検査にて、インバーターが設置されている分電盤内及びインバーター本体表面、端子部、コネクタ部等に塵埃の付着が確認された（写真4）。
- ・事故後の令和2年8月17日に保守点検業者が温度測定を実施した結果、インバーター表面は60.9℃、インバーター排気口は69.8℃、屋外分電盤表面は56℃、屋外分電盤内（※3）は50℃となっていた（9時から15時45分間の最大値）（写真4）。

※3 屋外分電盤内の温度は、分電盤内の右側面中央に設置した温度計で測定しており、温度計の値の確認は15分から30分ごとに屋外分電盤の扉を開けて行っている。また、インバーター表面及び排気口の温度は同様に分電盤の扉を開け、非接触の温度計で測定している（写真4）。

- ・事故後の令和2年8月19日に管理者及び保守点検業者が温度測定を実施した結果、インバーター表面及び屋外分電盤表面は58℃となっていた（9時から17時の間の最大値）（写真4）。
- ・気象庁のデータより、温度測定当日の群馬県伊勢崎市の最高気温は、令和2年8月17日で38℃、令和2年8月19日で36.6℃あった。また、令和2年8月の最高気温は11日の40.5℃であった。
- ・インバーターの製造業者の検査でインバーターの動作及び短絡線を含め配線の異常は確認されなかった。また、過去、同型のインバーターに生じたコネクタ部の接触不良の事例において、インバーターを手で繰り返し軽く叩いて、振動を加えると接触不良が改善、発生したことがあるため、同様にインバーターを手で繰り返し軽く叩いて振動を加える試験を行ったが、端子部及びコネクタ部に接触不良は生じなかった。

写真4 屋外分電盤及びインバーターの温度と塵埃の状況

2.6.2 (1)、(2) より、インバーターの使用場所は塵埃ない室内とされているのに対し、事故機のインバーターの設置された屋外分電盤内、インバーターの端子部及びコネクタ部に塵埃が付着していたことが認められる。

2.6.2 (1) より、インバーターの使用環境の条件は、周囲温度 50℃以下とされているのに対し、以下より屋外分電盤内の温度は日や時間帯によって 50℃を超える場合があると考えられ、事故前からインバーターの周囲温度が 50℃を超えた状態でインバーターを使用していたと考えられる。

- (1) インバーターの使用環境（周囲温度や塵埃有無等）の条件を満たすように使用環境を見直した上で、新しいインバーターに交換する。
- (2) ブレーキ部への水位センサーの設置及びインバーターの出力停止を検知する機能を追加し、異常時に上昇部（コンベア）の運転を停止するよう制御回路の変更を行う。
- (3) ブレーキ部の水路の水位確認と給水の規定を事故機の取扱説明書に明記する。
- (4) 維持保全計画書に使用環境（周囲温度や塵埃有無等）に応じたインバーターの使用及び水位センサーの設置等の適切な水位管理に必要な措置を行うことを明記する。

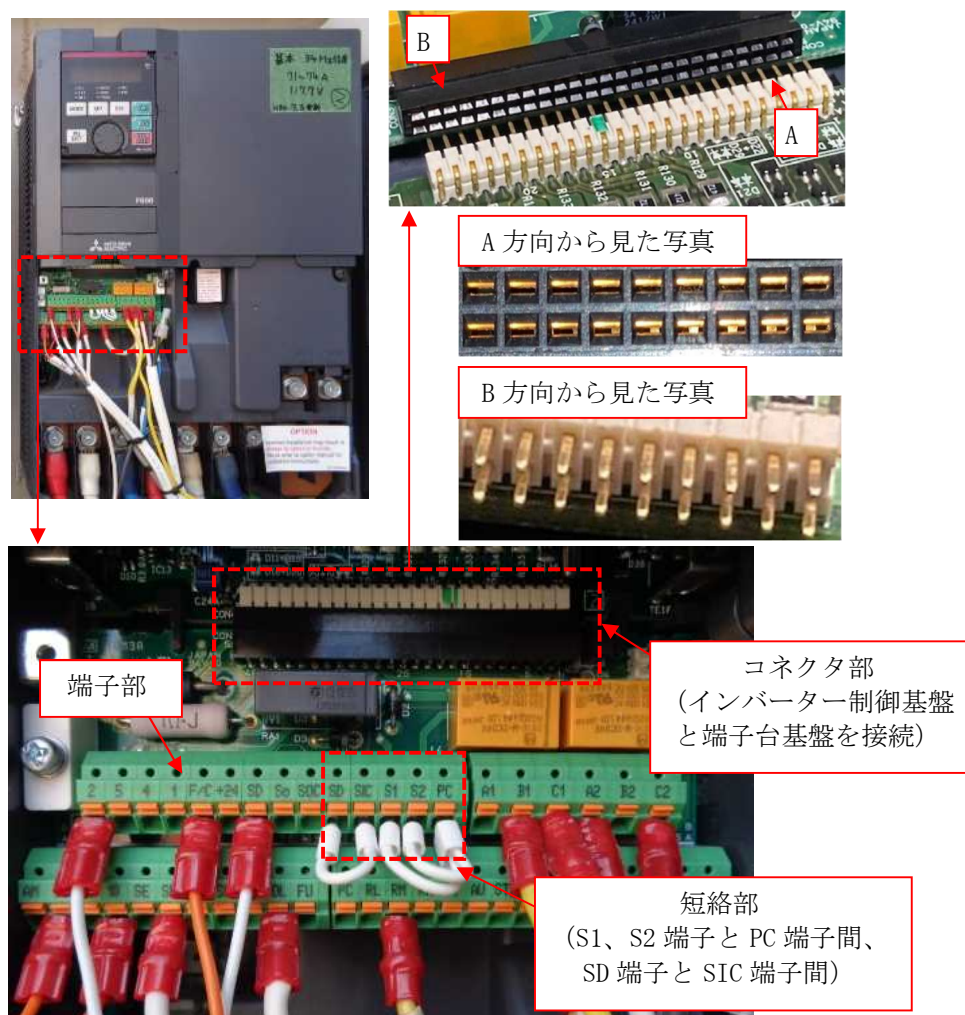
- 端子台基盤は、コネクタを介してインバーター制御基盤に接続されており、安全リレーユニット等は端子台にある S1、S2、SIC 端子等に接続される。
- インバーターの製造業者によると、セーフティー回路の機能は、非常停止ボタン等の動作による S1 端子又は S2 端子いずれかの電流の遮断時間が 0.2 秒超の時に動作する。この場合、インバーターは出力を停止し、E. SAF エラーの履歴が記録される。
- セーフティー回路の機能が動作する電流の遮断時間については、インバーターの仕様書やマニュアルに記載されていない。
- 事故機ではインバーターのセーフティー回路を使用しないこととしていた。このため、インバーターのマニュアルに則り、S1、S2 端子と PC 端子間、SD 端子と SIC 端子間を短絡した状態（インバーター出荷時のままの状態）で使用していた（写真 5、図 2）。

写真 5 インバーター外観と短絡部

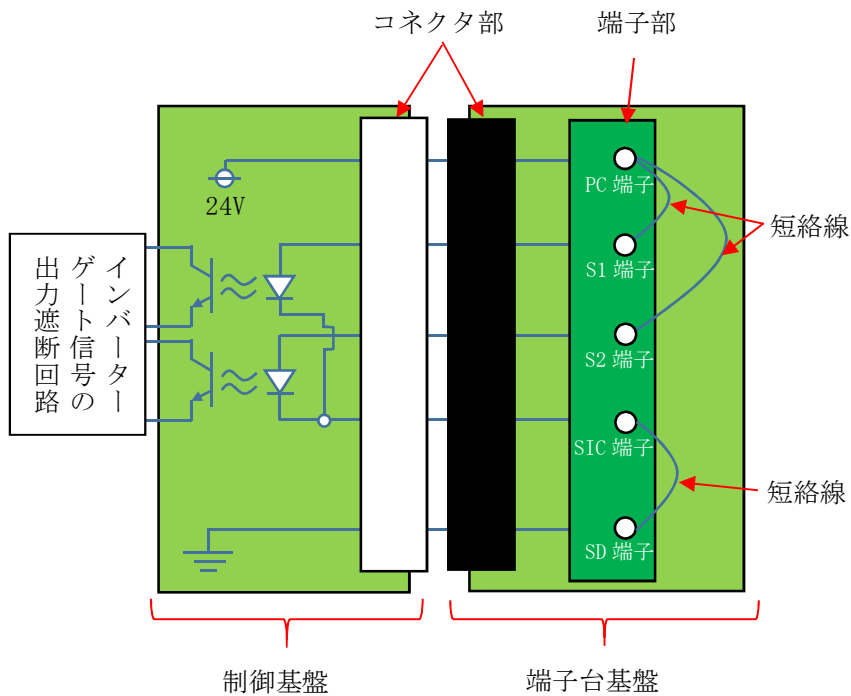
図2 事故機におけるインバーターのセーフティ回路における短絡

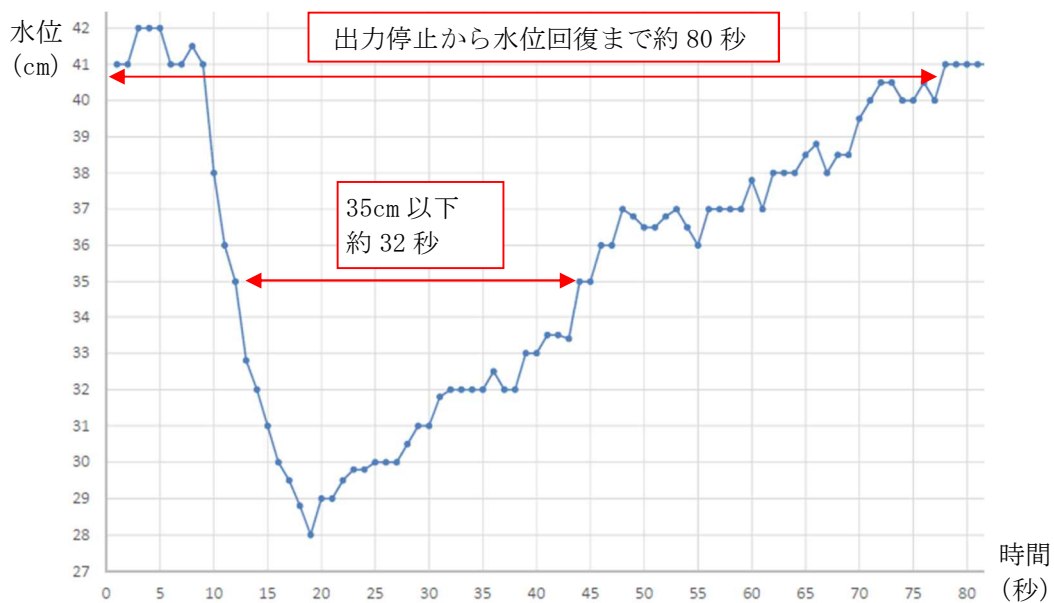
- 2 台の循環ポンプとインバーターが正常に動作している状態で、片方のインバーターの S1、S2 端子について、それぞれ 1 箇所ずつ模擬的に 0.2 秒以下の短絡の開放を生じさせたところ、それぞれの場合でインバーターの出力が停止した後、短絡の開放が解消されると徐々に出力が回復した。また、E. SAF エラー履歴は残らなかった。
- 循環ポンプのモーター電流は、インバーターの出力停止により 0A (ゼロアンペア) 付近まで低下した後、インバーターの出力回復とともに徐々に回復し、約 80 秒後に元のモーター電流となった (図 3)。
- この際のブレーキ部の水路の水位変化 (初期水位 41cm) は図 4 のとおりであり、危険水位 (35cm 以下) の継続時間は約 32 秒であった。
- S1、S2 端子の両方について、模擬的に同時に短絡の開放を生じさせたところ、短絡の開放の時間によらず、インバーターの出力が停止した後、短絡の開放が解消されると、徐々に出力が回復した。この際のブレーキ部の水路の水位は危険水位に達し、E. SAF エラー履歴は残らなかった。

図4 0.2秒以下の短絡の開放でのブレーキ部の水路の水位変化

2.7.2 再現試験（インバーターと循環ポンプの動作）に関する情報より、ブレーキ部の水路の水位が41cmの状態から端子部又はコネクタ部の接触不良による0.2秒以下の短時間の短絡の開放を実施した場合でも、危険水位（35cm以下）の継続時間は約32秒であり、基準水位39cmの状態から同様の短絡の開放となった場合の危険水位（35cm以下）の継続時間は約45秒と推定される。2.5より、乗物のブレーキ部の水路の通過時間は、4秒程度であることから、危険水位の間に乗物がブレーキ部の水路を通ったため、十分に減速できず、カーブ部の外側側壁に衝突したと考えられる。

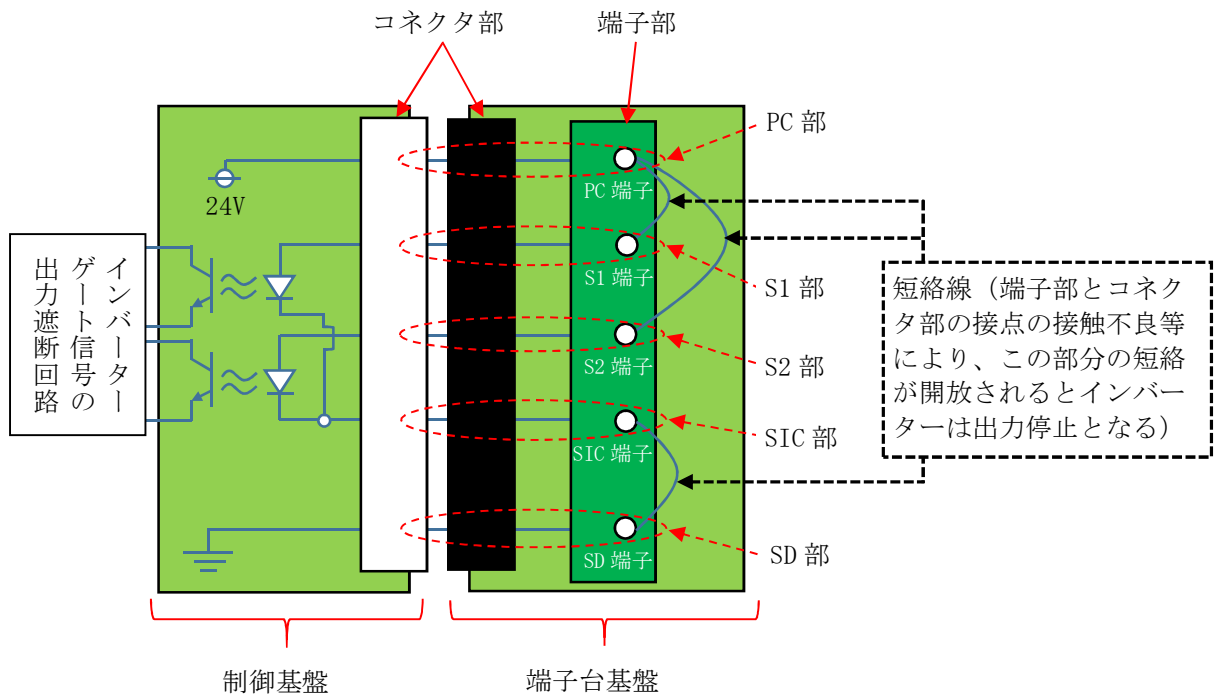
図 5 S1、S2、PC、SD、SIC 部の短絡の開放時のインバーター動作

2.6.2(3)より、事故機においては、S1、S2端子とPC端子間及びSD端子とSIC端子間を短絡線により短絡している。2.7.2再現試験（インバーターと循環ポンプの動作）に関する情報より、端子部やコネクタ部の接点の接触不良等により、短絡が開放されるとインバーターの出力停止となる。端子部又はそれに繋がるコネクタ部の接点の接触不良が生じた場合の短絡の開放とインバーターの動作は、図5のとおり、S1部又はS2部のいずれかにおいて0.2秒超の短絡の開放が生じた場合は、セーフティー回路の機能が動作し、出力を停止し、E.SAFエラー履歴が残る（図5のパターン1）が、それ以外の場合は、短絡の開放時のみ出力を停止し、その後は出力が徐々に回復し、E.SAFエラー履歴は残らない（図5のパターン2）。

短絡の開放の状況	インバーターの動作
パターン 1	S1 部又は S2 部のいずれかにおいて、0.2 秒超の短絡の開放。	インバーターは出力を停止し、E. SAF エラー履歴が残る。
パターン 2	上記以外の短絡の開放 (S1 部又は S2 部の 0.2 秒以下の短絡の開放、PC、SD 部又は SIC 部の短絡の開放等)。	インバーターはいったん出力を停止するが、短絡の開放が解消すると徐々に出力が回復する。E. SAF エラー履歴は残らない。
