令和6年度小型航空機に関する安全情報の共有について

国土交通省航空局

令和5年度 小型航空機関連の安全情報

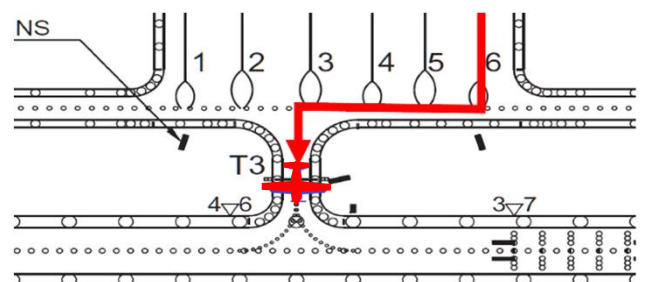
事例 1

当該出発機は、取付誘導路上の滑走路停止位置までの地上走行を指示され、正しく復唱したが、取付誘導路上の滑走路停止線を通過した。

原因として、滑走路手前における待機指示（用語「HOLD SHORT OF RWY[XX]」）を、滑走路上での待機の指示（用語「LINE UP AND WAIT」）と誤認していたり、他の航空機や自機の操作などに気を取られて停止線を越えてしまったことなどがあります。

誤進入を防止するためにも、疑義が生じた場合は停止線を越える前に管制機関に確認を行うようお願いいたします。

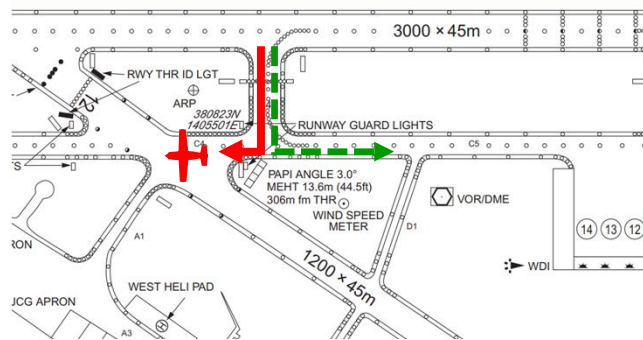
事例 2

当該到着機は着陸後の地上走行中、**緑色破線**の経路を指示されていたが、旋回方向を誤り**赤線**の経路を走行、交差滑走路に無許可で進入した。

また、事例 2 では、不慣れな飛行場で走行方向を誤認したことから誤進入に至っています。

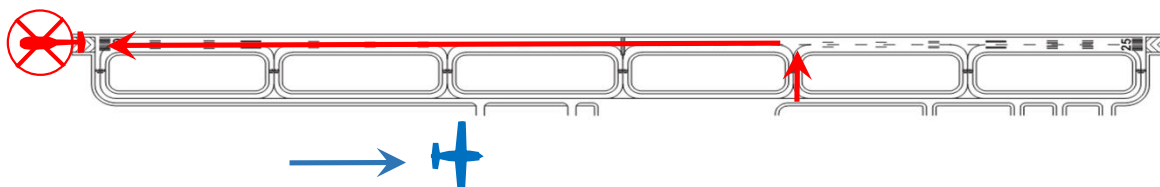
事例 5

出発機は離陸準備完了の通報を行うよう助言され正しく復唱していたが、通報を行わず、到着機との交信が行われている間に、飛行場の状態に関する情報「RUNWAY IS CLEAR」を受けずに離陸した。

失念や思い込みが原因であり、同種事例のほぼ全ての原因となっています。

背景として、「**RUNWAY IS CLEAR**」を受けたとの誤認、操縦への傾注、同乗者との打ち合わせ、他の航空機に気をとられる、運航スケジュールからの焦り等がありました。

離着陸を行う前には今一度、**飛行場の状態に関する情報「RUNWAY IS CLEAR」を受けているかの自己確認**に加え、もし**不明な点がある場合は躊躇なく飛行場対空援助局（レディオ）への再確認**をお願い致します。

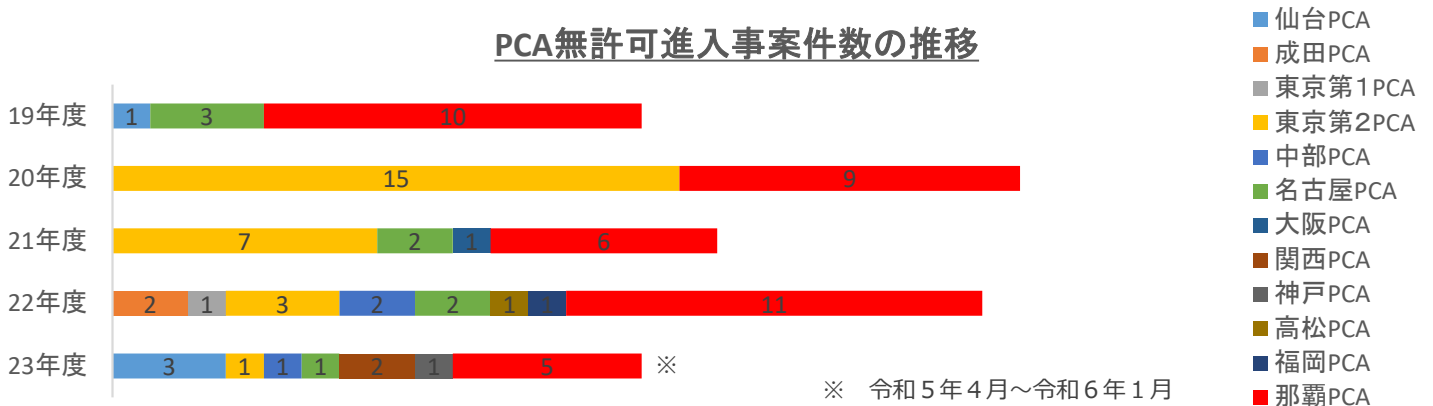
PCA無許可進入事案件数の推移

令和5年度（4月～1月）に発生した未承認空域への進入事案16件のうち、特別管制空域（PCA:Positive Controlled Airspace）への無許可進入は14件ありました（グラフ「PCA無許可進入事案件数の推移」参照）。当該空域は航空交通が特に混雑する空港の周辺に設定され、VFR機が飛行する場合には、管制機関からの許可が必要です（航空法第94条の2第1項）。令和2年（2020年）3月に設定された東京第2PCAへの無許可進入事案は減少しているものの、那覇PCAへの無許可進入については減少傾向が確認できない状況です。（東京第2PCA、那覇PCAについて、別紙1, 2「国土交通省航空局からのお知らせ」参照）

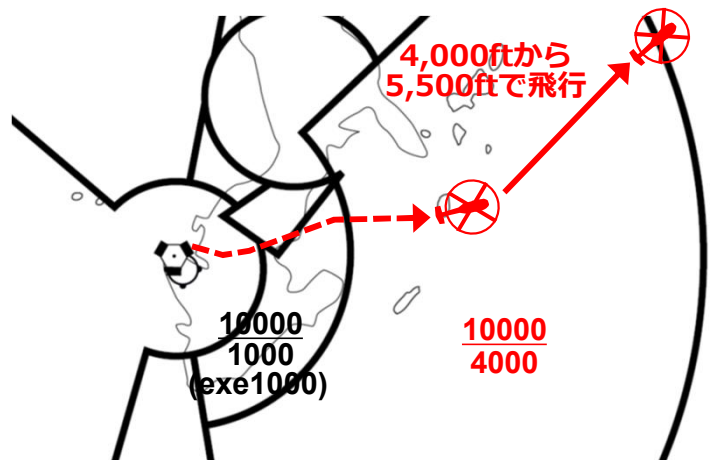
事例6

対象機はVFRにより那覇空港から東進し、4,000～5,500ftで飛行した。
管制機関が当該機に呼びかけたが応答がなく、許可を得ず那覇特別管制区（PCA）を飛行した。

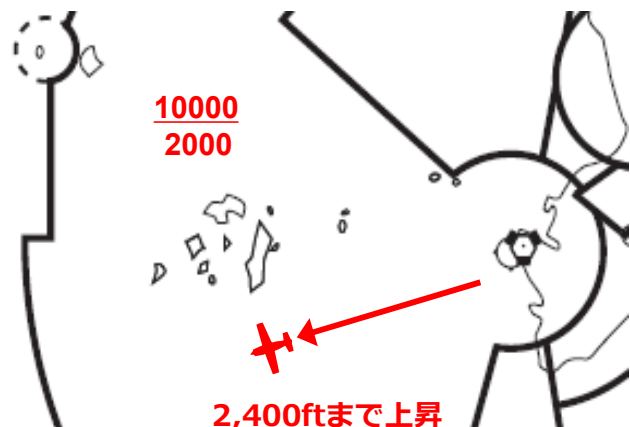
事例7

対象機はVFRにより那覇空港から西進し、2,000ftを超えて2,400ftまで上昇した。
管制機関が当該機に呼びかけたが応答がなく、許可を得ず那覇特別管制区（PCA）を飛行した。

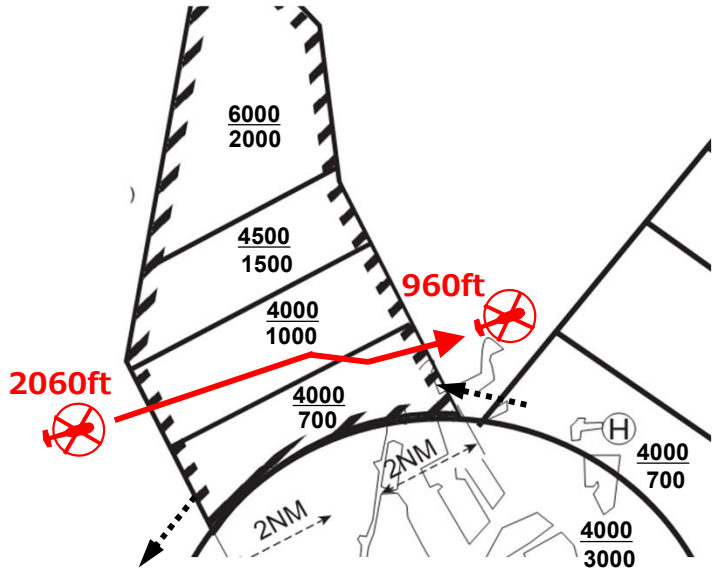
事例 8

東京へリポートへ向けて飛行中、東京アプローチの許可を得ず東京第2PCAを通過した。

当該機はTCAと通信を設定していなかった。

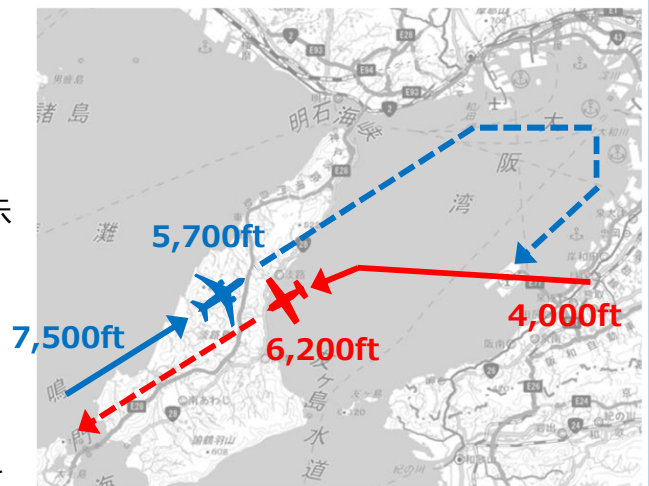
事例9

関西国際空港の西約15NMにおいて、同空港に向け飛行中のIFR機（青）の経路にVFR機（赤）が接近してきた。

当初VFR機（赤）の飛行高度が4,000ftであったため、管制官はIFR機（青）に5,000ftの維持を指示するとともに交通情報を提供したが、VFR機（赤）が更に上昇したため、IFR機（青）がTCAS-RAを通報する事態となった。

なお、VFR機（赤）は同空港の東側まではアドバイザリーを利用していたが、当該地点では周波数を離れていた。

小型機運航者のみなさまご自身のより安全な飛行のためにも、空域を管轄する管制機関によるTCAアドバイザリー等の積極的な活用をお願いいたします。
