点検診断の効率化に向けた工夫事例集（案）

令和5年3月現在

国土交通省

港湾局

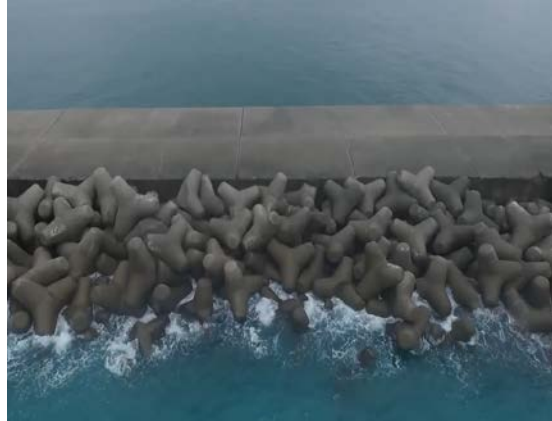
①消波工沈下（変状なし）動画ファイル1：5分10秒頃

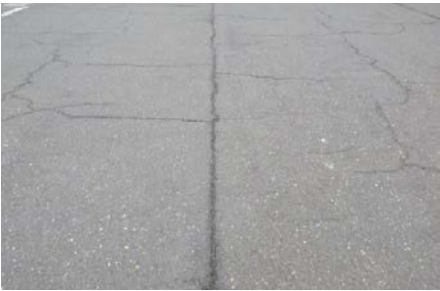
港湾名	AAA港		点検者	管理 太郎		備考	
地区 施設番号	△△地区 F-4-XX		点検日時	2019年 ○月 ○日			
施設名	KK1荷さばき地		実施単位	1施設			
点検診断項目の分類	点検診断の項目	点検方法	判定の着目点	「港湾の施設の点検診断ガイドライン」に示される劣化度の判定基準のうち、「a」に着目		変状の有無	
			判定基準			有	無
I類	舗装（沈下、陥没）	目視	・舗装の沈下、陥没があるか。			レ	—
II類	舗装（劣化、損傷）	目視	・舗装の劣化、損傷があるか。			レ	—
III類	附帯設備	目視	・附帯設備に使用できないような損壊、損傷があるか。			レ	—
特記事項 ・変状の状態 ・変状「有」の場合の対応 等		<ul style="list-style-type: none"> <li>・前回の点検診断時の性能低下度は「C」</li> <li>・2017年○月○日～2019年○月○日までに蓄積された写真および関係者へのヒアリングにより、上記の点検診断項目については変状は見られないことを確認した。</li> <li>・点検診断項目I類、II類ともに、劣化度a相当はない。</li> </ul>				性能低下度の評価	
点検データ保管場所		共有パソコン/維持管理/AAA港/△△地区/F-4-XX_KK1荷さばき地					
写真や撮影位置の添付、留意事項や今後の対応等を記載する欄							
2018年○月○日に発見された舗装の変状		2018年○月○日に発見された舗装の変状

2018年○月○日補修完了		2018年○月○日補修完了

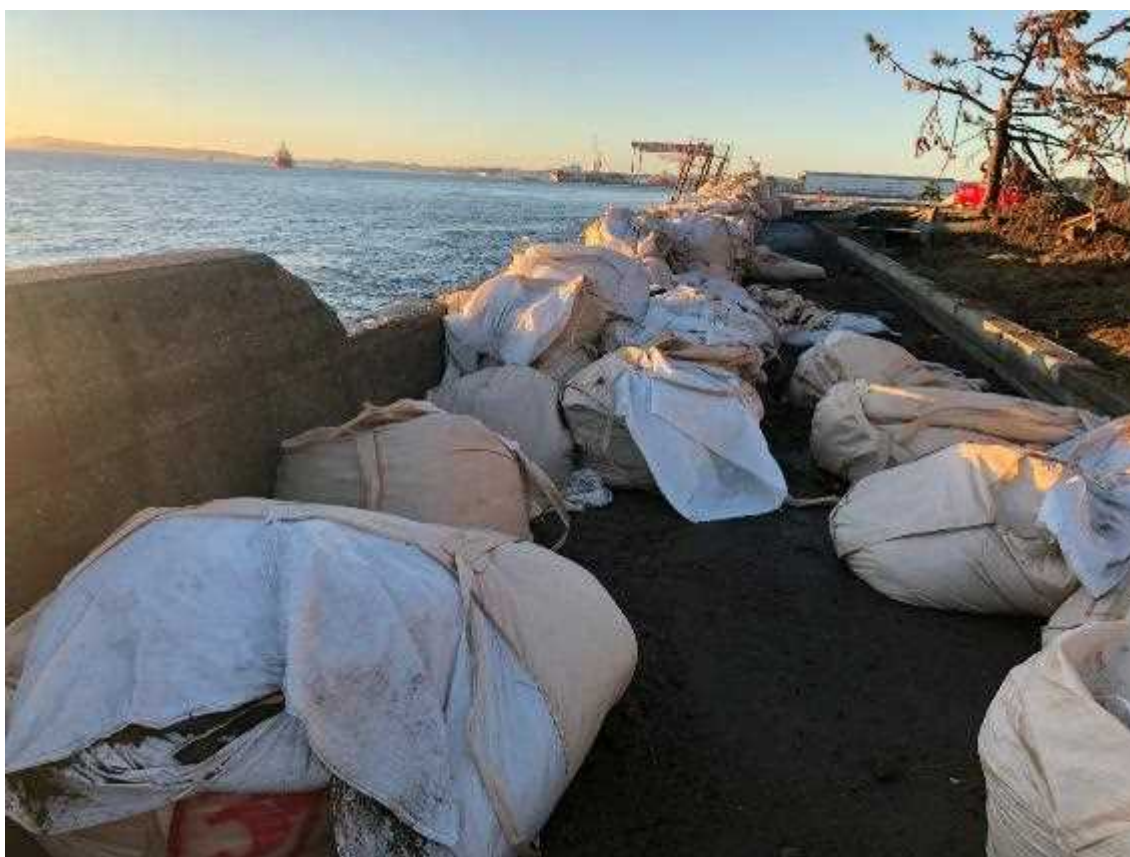
図1～図7は金沢区福浦地区の状況である。本護岸では、台風15号によるパラペットの倒壊箇所の背後と、緑地を挟んだ道路のガードレールの前面に土嚢（以下、”背後土嚢”とよぶ）が設置されていた。パラペット背後の土嚢は、図-1、2、5、6のような散乱が見られた。一方で、”背後土嚢”の散乱は図5に見られる程度であった。図5の箇所はガードレールが無い部分であり、越波によって背後の土嚢が散乱していた。

図-1 金沢区福浦地区 土嚢の飛散状況

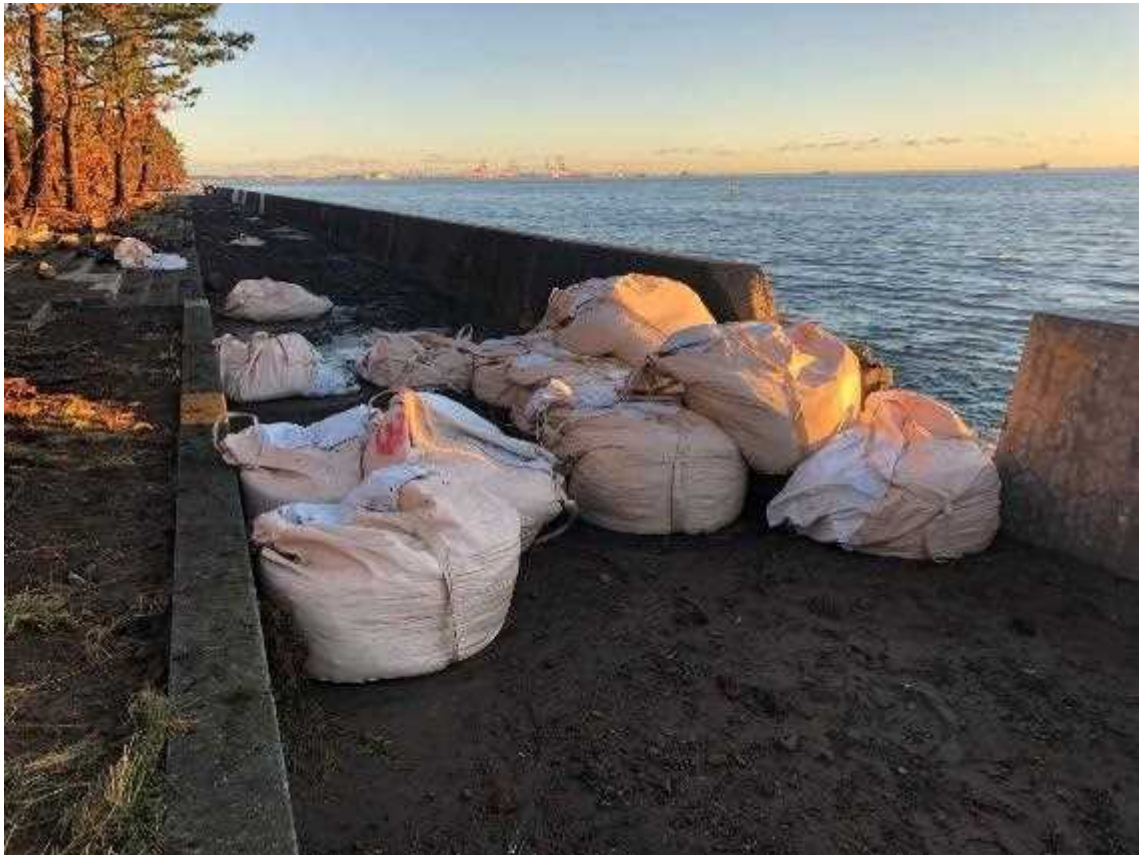
図－2 金沢区福浦地区土嚢の飛散状況

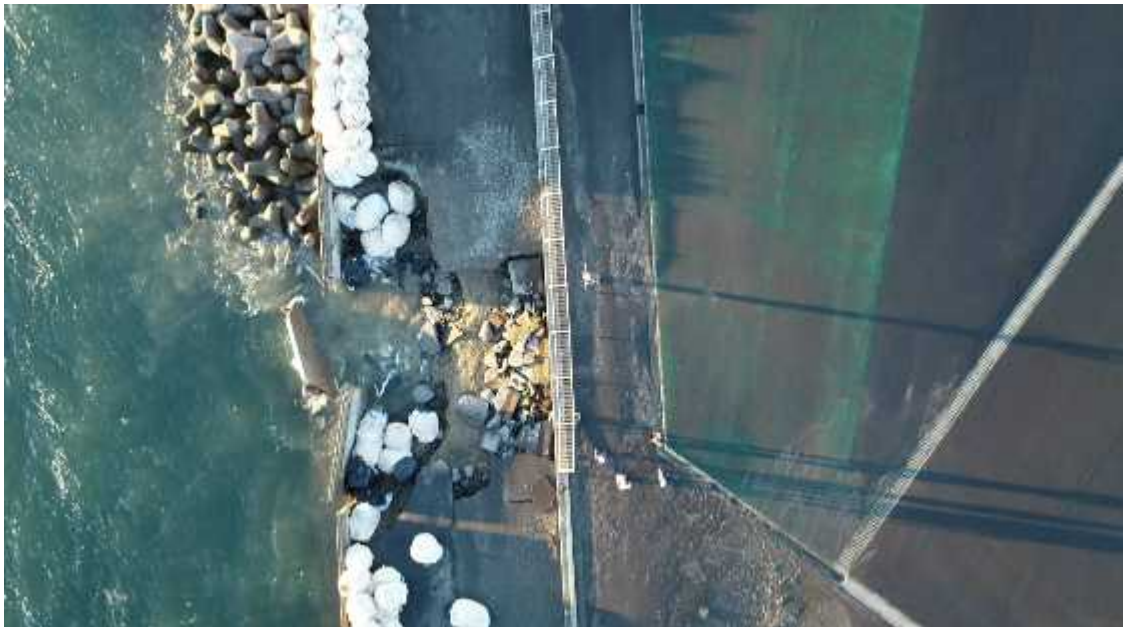
なお、図3の護岸が崩壊した消波工端部では波当たりが激しく、土嚢の散乱が激しかった。

図－3 金沢区福浦地区 消波工端部での土嚢の飛散状況

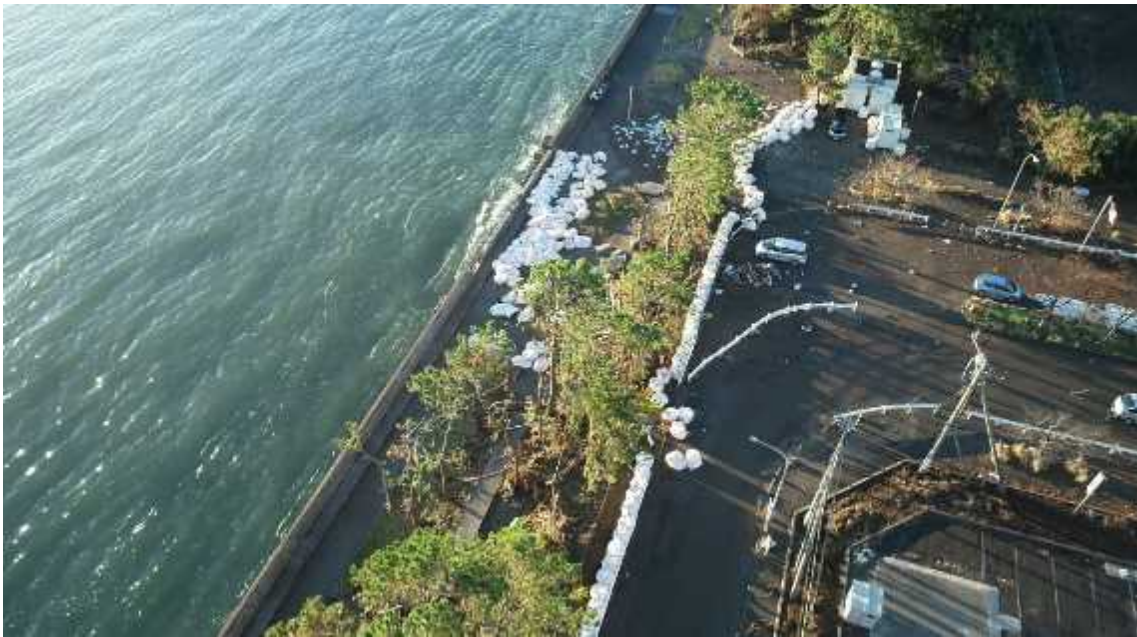
図-5 金沢区福浦地区

パラペットの土嚢は飛散し、ガードレールの無い箇所の背後土嚢が一部飛散

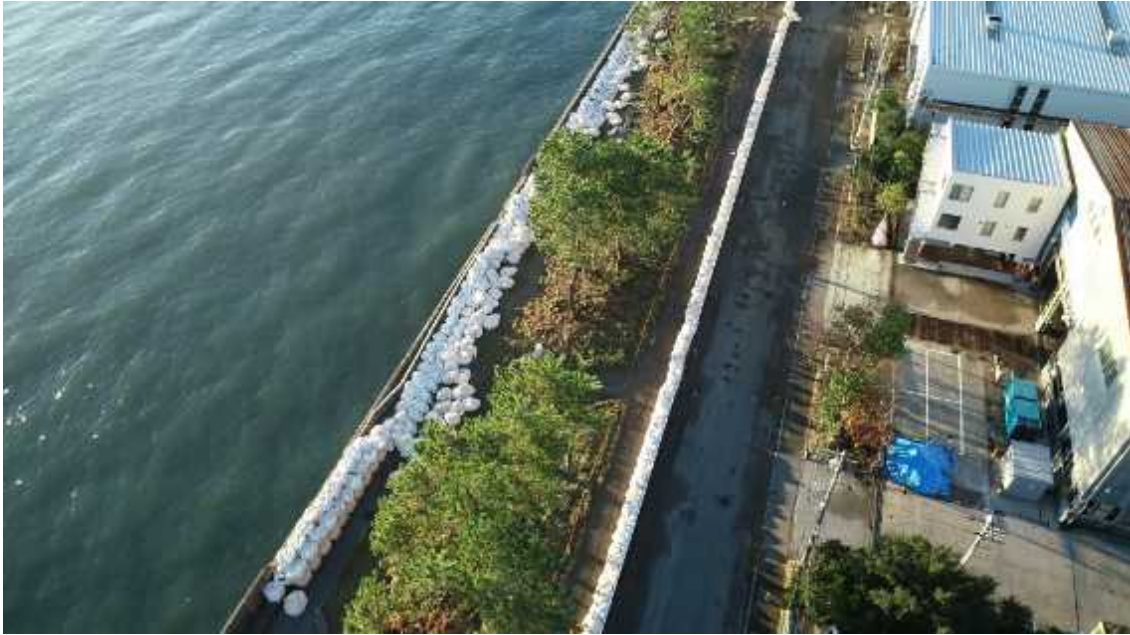
図－6 金沢区福浦地区  
パラペットの土嚢は飛散したもの、背後の土嚢は飛散していない

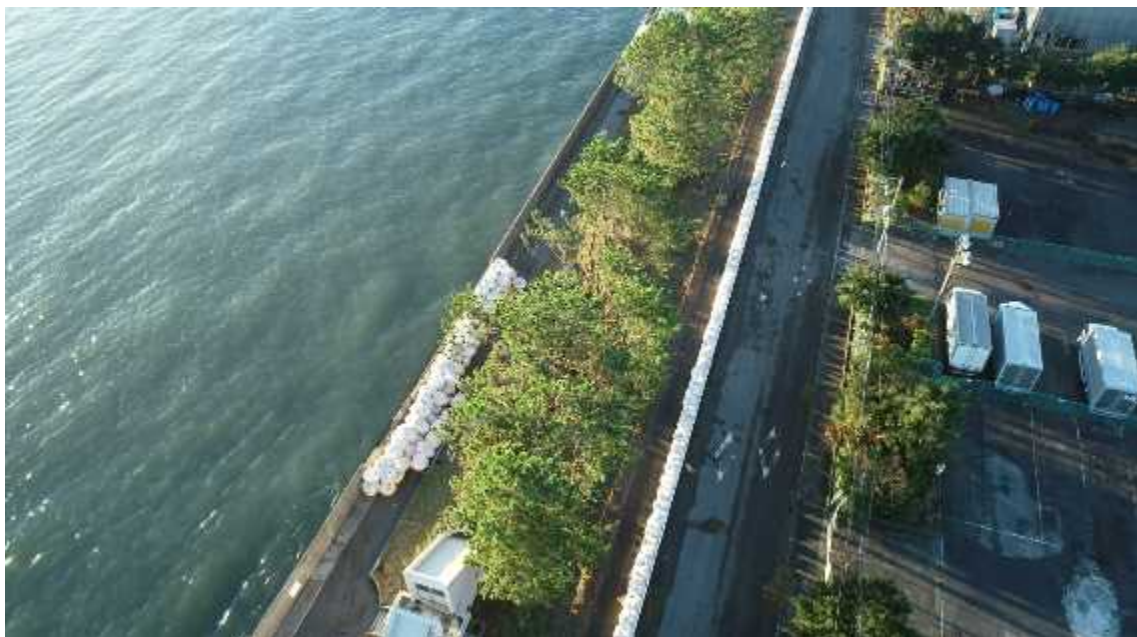
また、パラペット倒壊箇所でも図-7のように土嚢があまり散乱しない箇所も見られた。

図－7 金沢区福浦地区  
パラペットの土嚢の飛散が少なく、背後の土嚢は飛散していない箇所

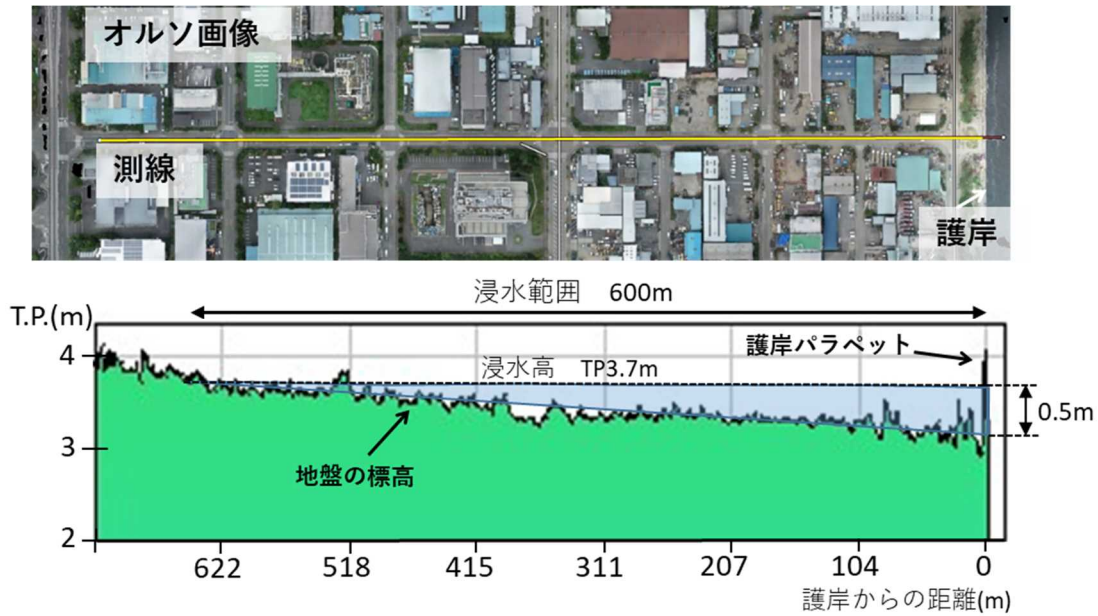
図－8 金沢区福浦地区の地盤の標高と浸水高

図－8は金沢福浦地区の地盤の標高と浸水高を示している。地盤の標高はRTK搭載型ドローンによって計測されたものであり、浸水高は別途計測された浸水痕跡の高さである。いずれも災害直後に計測されたものである。この図から浸水範囲は護岸法線から600mの範囲にあり、浸水体積は図中のハッチングされた面積から、1m幅あたり、 $(600 \times 0.5) / 2 = 150 [m^3/m]$ であったことがわかる。

越波によって海水が流入していた時間は約1時間と想定されていることから、1秒間1m幅あたりの越波量は、 $150 / 3600 = 0.04 [m^3/m/s]$ と推測された。

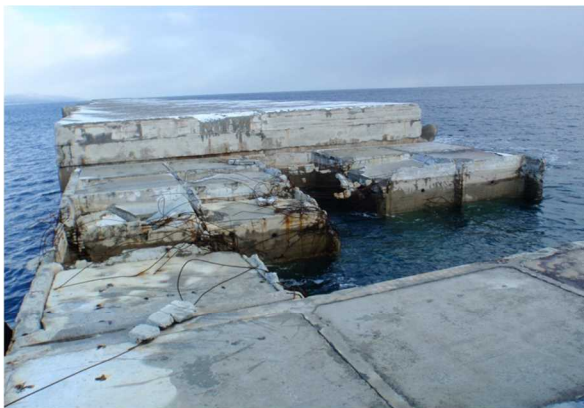
ケーソン・上部工の損壊

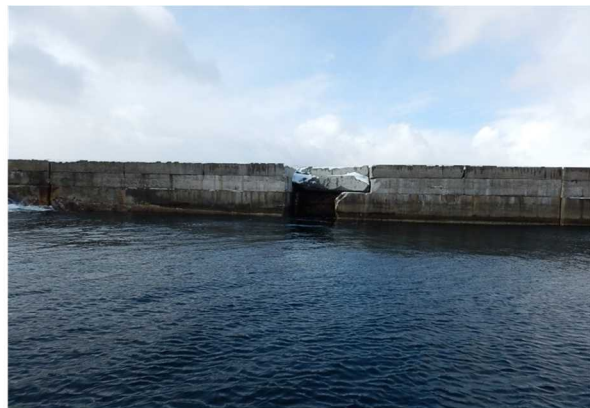
ケーソン・上部工の損壊

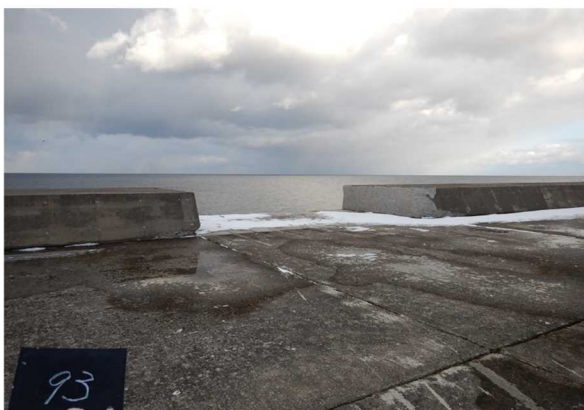
上部工の欠損

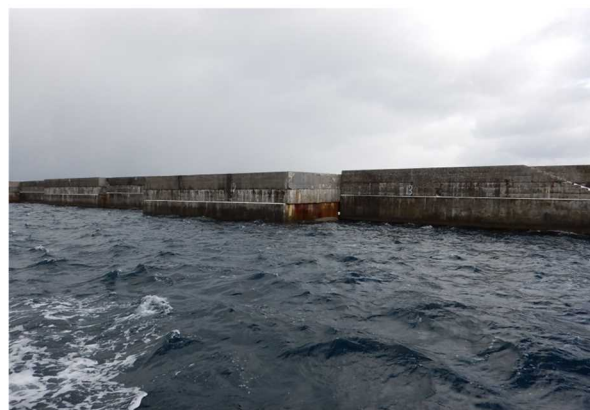
ケーソンの港内側への滑動

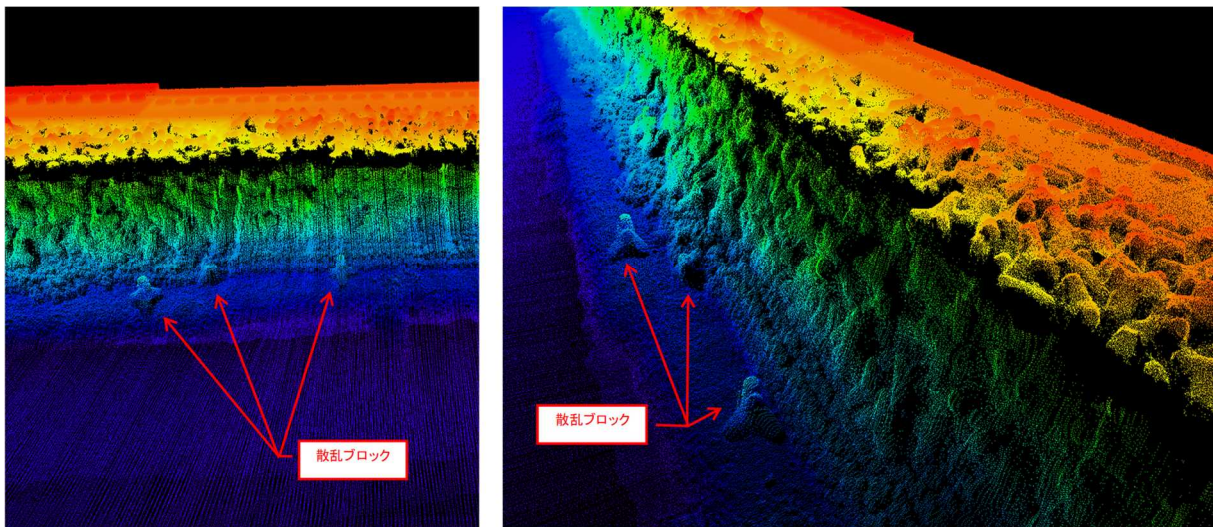
#### 消波工の散乱を確認

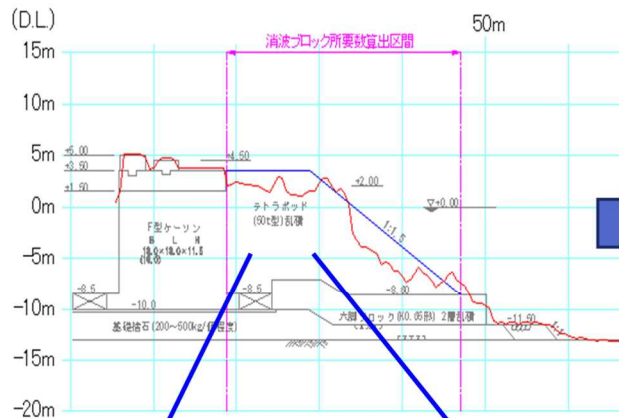
##### 天端高足を確認

「消波ブロック1個あたりの大きさを考慮した5m間隔の平均断面による不足ブロック量の計算」  
を実施し、定量的で正確な不足数量を算出
