名古屋空港におけるプレキャスト舗装版の補修対策と追跡調査の結果について

株式会社ガイアート *¹ 若山 裕泰
*² 波岡 雅昭

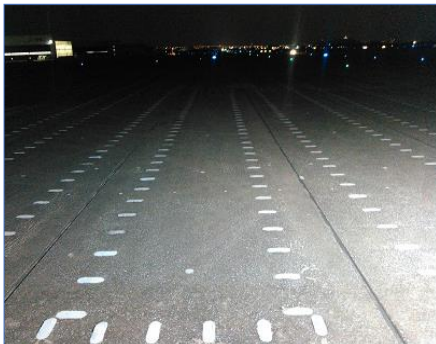
写真-1 P P C版

プレキャストプレストレストコンクリート舗装版（P P C版）は、全国21の空港において、昭和51年より計373,000㎡敷設され、県営名古屋空港においても、エプロン誘導路に約40,300㎡が敷設(写真-1)されている。P P C版相互はホーンジョイント（以下、H J）（図-1）によって接合され、航空機の輪荷重を伝達しているが、H Jの蓋（後埋モルタル）の破損や飛散、版の表層剥離(写真-2・3)が発生している。全国の空港においても同様な損傷が発生し、コンクリート片の飛散は航空エンジンの異物衝撃破損（FOD）の原因となり、重大事故へ繋がる懸念があることから、日々の舗装面点検と定期的な補修工事が行われている。航空機運用の安全性の確保と維持費低減等を目的に、高耐久補修工法の採用が喫緊の課題となっている。

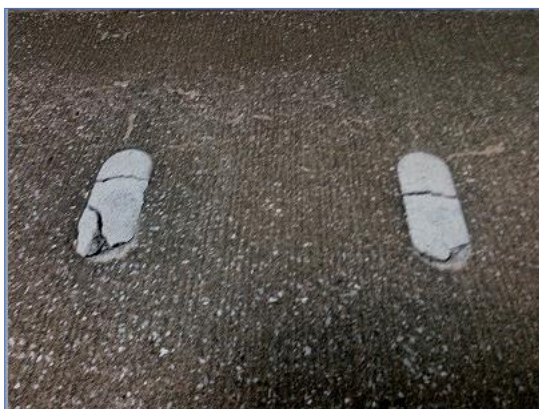
写真-2 H J蓋 破損状況

従来のH J蓋の補修は、破損した蓋を除去してメタクリル系の跡埋め補修材を充填する方法で行われてきたが、補修後半年程度で、破損や飛散が生じる箇所が認められた。空港担当者と従来補修方法に替わる工法を検討するにあたり、「健全度調査」と「試験施工」を行うこととした。「26年度試験施工」により良好な結果が得られた内圧充填接合補強工法（I P H工法）が、平成27年度より設計採用されることになった。

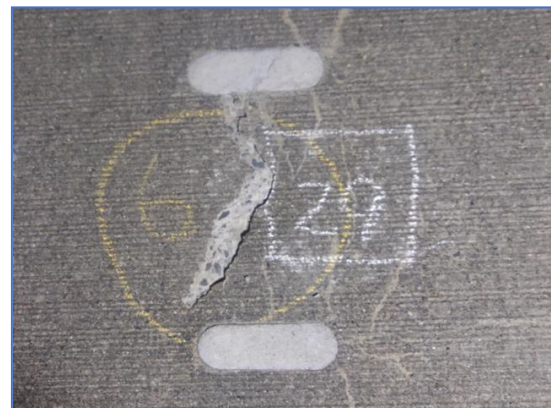
写真-3 版表層剥離状況

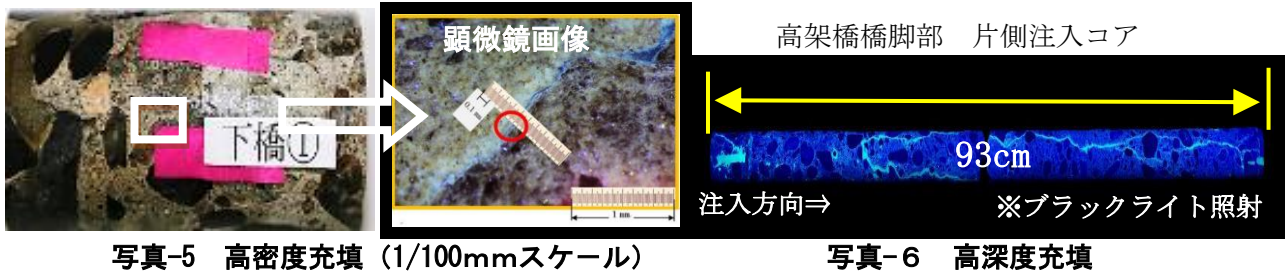
写真-5のコアでは、明るく光っている部分が注入された樹脂であり、ひび割れ部やコンクリート本体の0.01mmの毛細管部にも充填されていることが、顕微鏡で確認できる。また写真-6のコアでは、左側から穿孔・注入をしており、コンクリートの深い位置（注入箇所より93cm）の微細部まで充填されている。

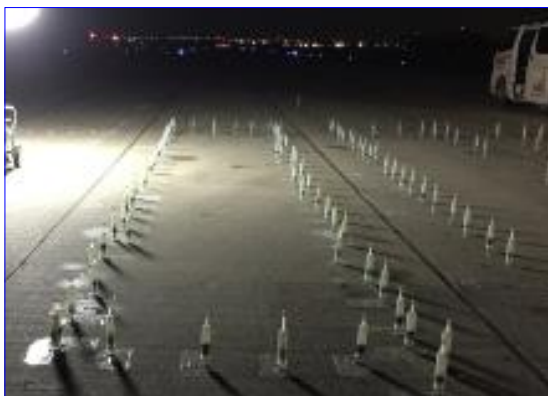
樹脂注入箇所数の選定にあたり、試験的に、蓋1枚当たり①1箇所、②左右2箇所、③左中右3箇所、で注入し、コア採取により確認した結果、1箇所の注入で蓋全体の剥離部・ひび割れ部に充填されていた。コアはPPC版本体とHJ蓋部の接合部で採取している。HJ蓋と本体との界面部だけでなく、HJ後埋め部やPPC版本体の毛細管状の空隙にも樹脂が高密度に充填され、蓋部とPPC版本体が一体化されていることが確認された。この結果より、樹脂カプセル1本(50cc)/HJ蓋を注入することとした。(写真-7・8)

写真-7 樹脂注入状況

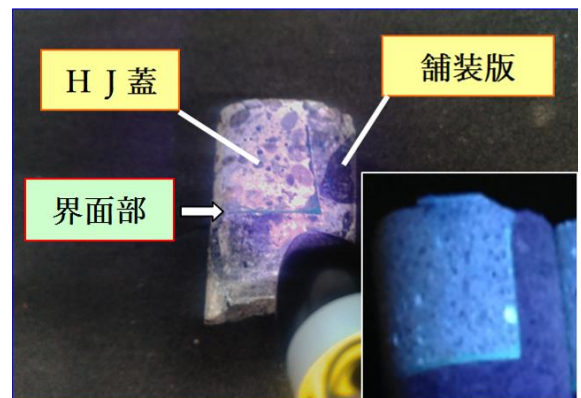
写真-8 HJ蓋補修 コア

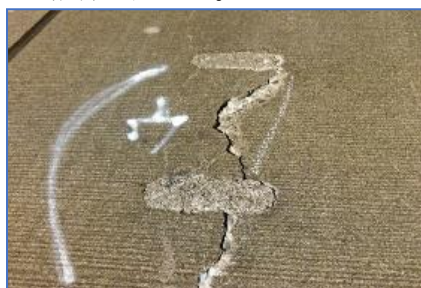
HJ蓋部調査の結果、コンクリート版本体にも空洞が生じている箇所があることが分かった。コンクリート浮き部を穿孔して調べたところ、表面から2～5cmの深さで水平剥離が生じ、0～5mm程度の空洞となっていた。浮き・剥離の多くはHJ蓋と蓋の間に発生し、中にはコンクリート版表面までひび割れが達し、陥没して口が開いている箇所もあった。（写真-9）

写真-9 表層剥離箇所

表層剥離部の補修は、開口がある場合はメタクリル系の跡埋め補修材で閉塞した後IPH工法により150mm間隔で樹脂注入を行った。（写真-10）樹脂注入の速度が極端に早い場合は、ひび割れがコンクリート版を貫通していることが考えられるため、各注入位置から樹脂カプセル1本（50CC）を注入し、樹脂が硬化し貫通開口部を閉塞するのを待って再注入することで、剥離部コンクリートと本体コンクリートの結合を図った。

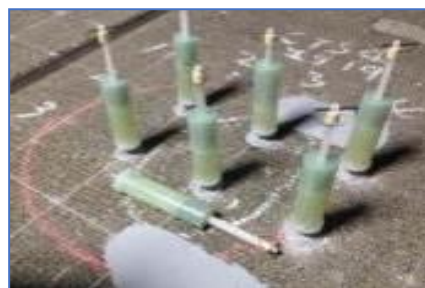
写真-10 樹脂注入

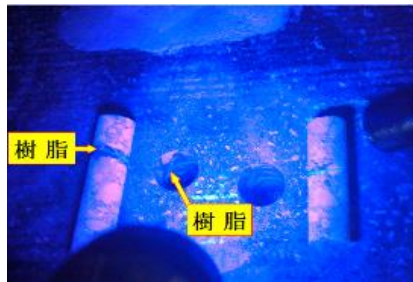
コアは、カッター（25mm径）で深さ70mm程度削孔し、コアを折ることで採取した。破碎位置はひび割れ接合部ではなく、本体母体部で破断していることが確認された。樹脂はひび割れ部とコンクリ

ート母体の毛細管部の微細なひび割れまで充填・接合されていたことから、表層剥離部の補修方法としてIPH工法が有効であることが確認できた。(写真-11・12)

写真-11 剥離補修コア

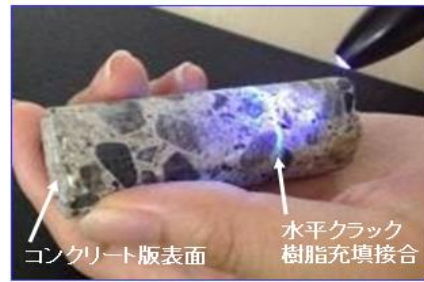
写真-12 水平クラック
