## 下水道工事における安全対策の徹底（その1の2）について （令和4年5月6日岐阜県羽島市発注の工事に伴う死亡事故）

# 事故発生状況と再発防止策 (R4.5.6 岐阜県羽島市)

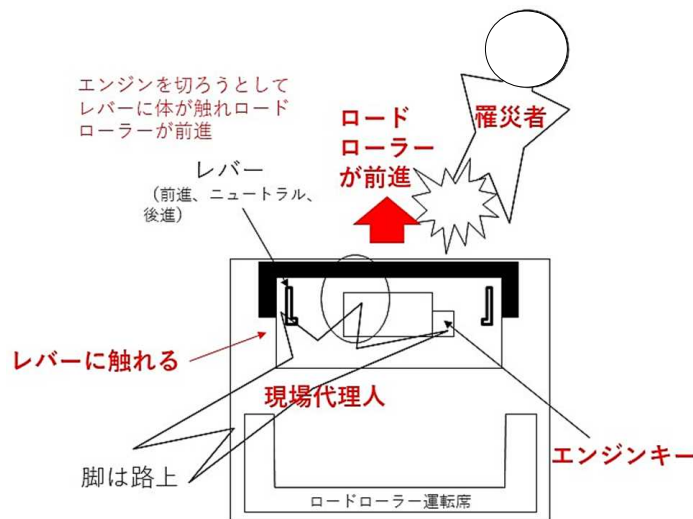
## 【状況図】 (上から見た状況図)

開削工法による下水管渠の布設工事において、アスファルト舗装の路盤工を施工中、現場代理人がロードローラー（2.5t）の運転手に次の工程で使用するアスファルト合材を取りに行くように指示したところ、運転手はエンジンをかけたまま降車し、ダンプトラックに乗って現場を離れた。それを目撃した現場代理人がエンジンをかけたままでは騒音で近所の迷惑になると思い、エンジンを切ろうとした際、運転席に着席せず、車両の左側から身を乗り出す格好で、右側にあるエンジンキーを操作しようとしたため、体の一部が操作レバーに誤って触れたことで、ロードローラーが前進し、前方約1mで路盤面の清掃作業をしていた作業員がひかれてその下敷きとなり、救急搬送されたが、死亡が確認された。

- ・ロードローラーの運転手が、エンジンをかけた状態で降車したこと。
- ・現場代理人がロードローラーに搭乗せずに、路上から無理な体勢でエンジンキーに手を伸ばし、切ろうとしたこと。

- ・工事用車両の運転席から離れる際は、パーキングブレーキを確実にかけ、必ずエンジンを切る。
- ・工事用車両を操作する際は、必ず搭乗してから行う。
- ・発注者において現場パトロールを実施し、安全管理を徹底するように指導する。

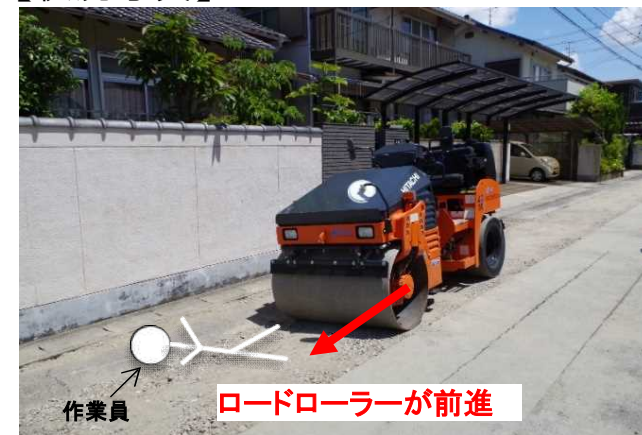
## 【状況写真】

現場代理人が運転手がない停止中のロードローラーのエンジンを切ろうとしたところ、誤って前進させてしまい、作業員がひかれた。
