下水道工事における安全対策の徹底（その3）について （令和6年1月10日福岡県北九州市発注の工事に伴う死亡事故）

下水道工事における鉋滓塊崩落事故 (R6.1.10 福岡県北九州市)

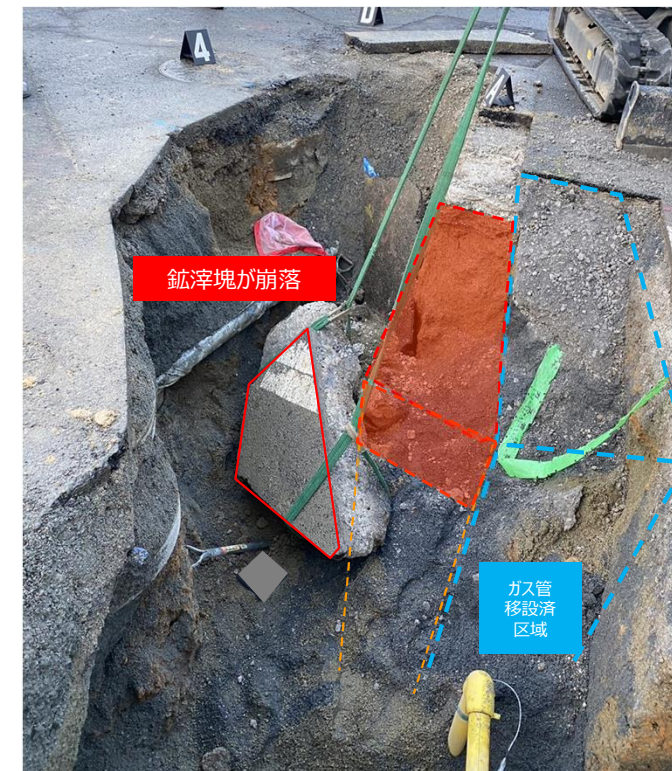
【状況写真】

- 発生日時： 令和6年1月10日(水) 午後14時30分頃
- 発生場所： 福岡県北九州市八幡東区清田二丁目地内
- 報道： あり
- 工事概要： 側溝300～500mm他 L = 676.20m
- 事故内容： 側溝新設に伴う水道管の切り替えを行うため、元請業者がバックホウにより掘削作業を行った後、掘削箇所（深さ1.35m）に水道工事業者（下請け）の作業員が入り、かがんで検測していたところ、側壁の鉋滓が剥がれ落下。作業員は鉋滓塊の下敷きとなり死亡した。

側面の鉋滓塊が崩落し、作業員が下敷きとなった。
