改善箇所説明図

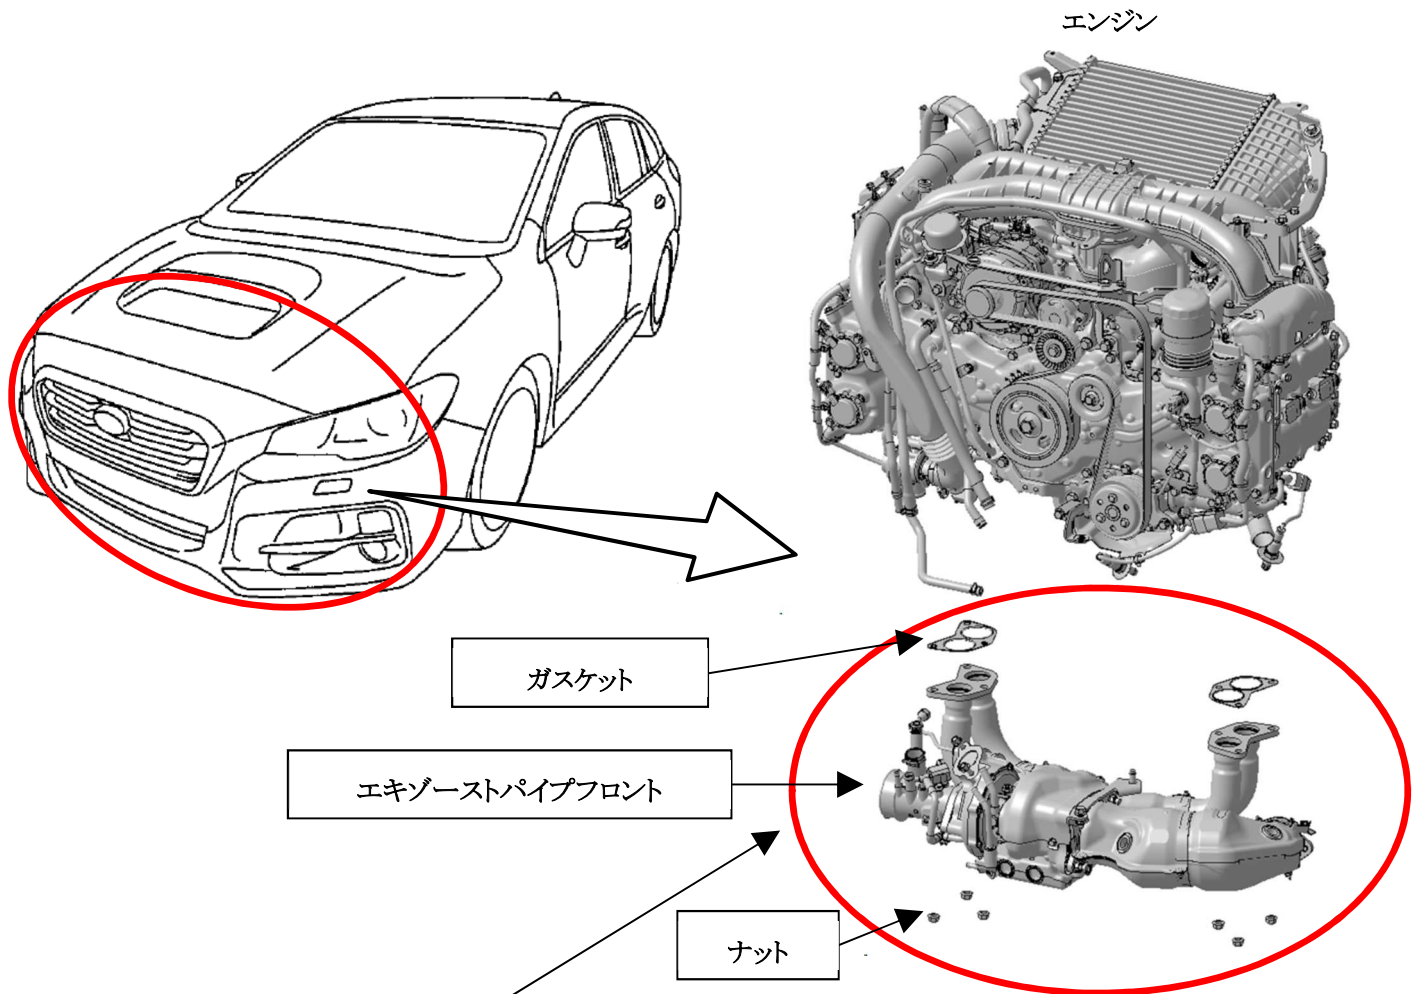
基準不適合発生箇所

排気管において、エキゾーストパイプフロント組付け作業のトルク指示が不適切なため、規定より低いトルクで締結されたものがある。そのため、走行振動等により緩みが生じ、最悪の場合、隙間ができ、排出ガスが漏れるおそれがある。

全車両、エキゾーストパイプフロント取付けナットの締付状態を点検する。規定トルクを満足していないものは、エキゾーストパイプフロントとガスケットを新品に交換する。

運転席ドアチェッカー取付けボルト頭に黄色ペイントを塗布する。
