改善箇所説明図

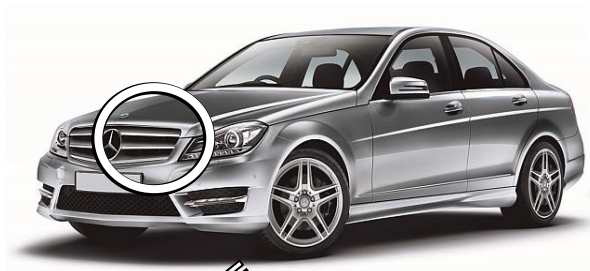
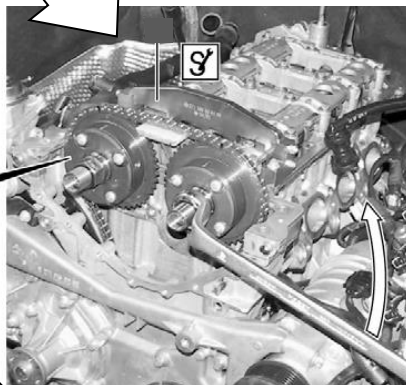
不具合発生箇所

油圧カムシャフト
アジャスタ

ガソリンエンジンの油圧カムシャフトアジャスタにおいて、ロック機構の材質が不適切なため、耐久性が不足している。そのため、当該ロック機構が摩耗しエンジン始動時に異音が発生して、最悪の場合、エンジン警告灯(MIL)が点灯して触媒加熱制御を停止させることで、排出ガスが規制値を満足しなくなるおそれがある。

全車両、油圧カムシャフトアジャスタを対策品と交換する。
