改善箇所説明図

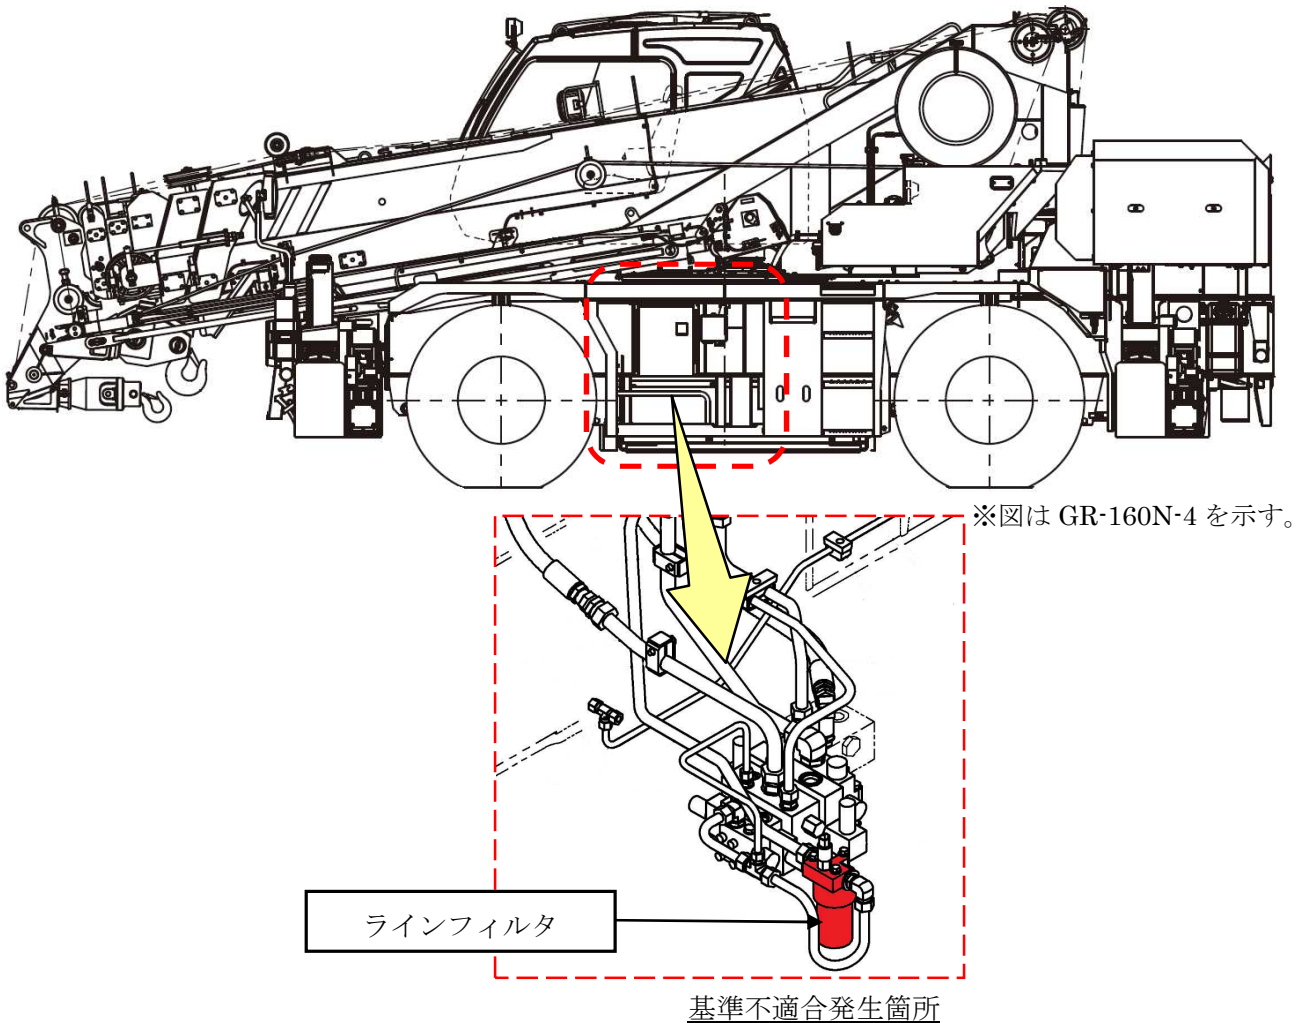
ホイール・クレーンの作動油ラインフィルタにおいて、誤った材質のフィルタヘッドが組み付けられているため、強度が不足しているものがある。そのため、ラインフィルタが損傷し、作動油が漏れ、最悪の場合、ラインフィルタが脱落し他の交通の妨げとなるおそれがある。なお、一部の車種においては、操舵力が増大するおそれがある。

全車両、ラインフィルタを確認し、誤品が装着されている場合は、正規品に交換する。

識別：フィルタ本体のヘッド部に白色ペイントを行う。
