改善箇所説明図

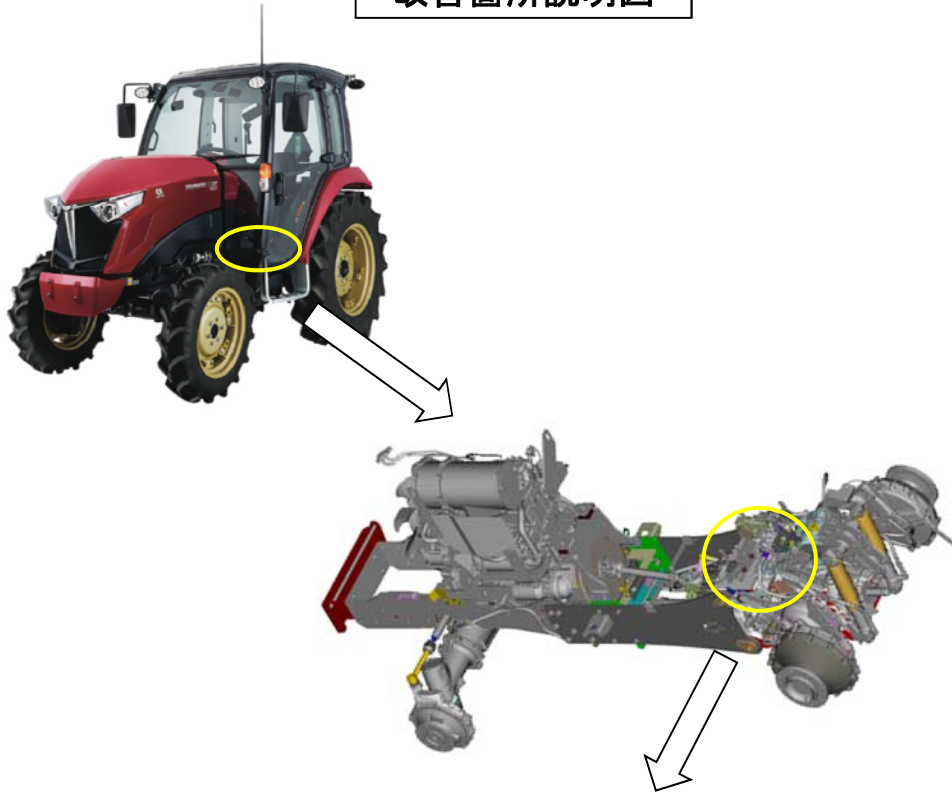
不具合発生箇所

農耕用トラクタの動力伝達装置において、主変速1速ギヤとシャフトの隙間が小さく潤滑油が流れにくい構造ため、潤滑油量が不足し、潤滑不良となるものがある。そのため、当該ギヤとシャフトの摺動部が焼き付き、最悪の場合、走行不能となるおそれがある。

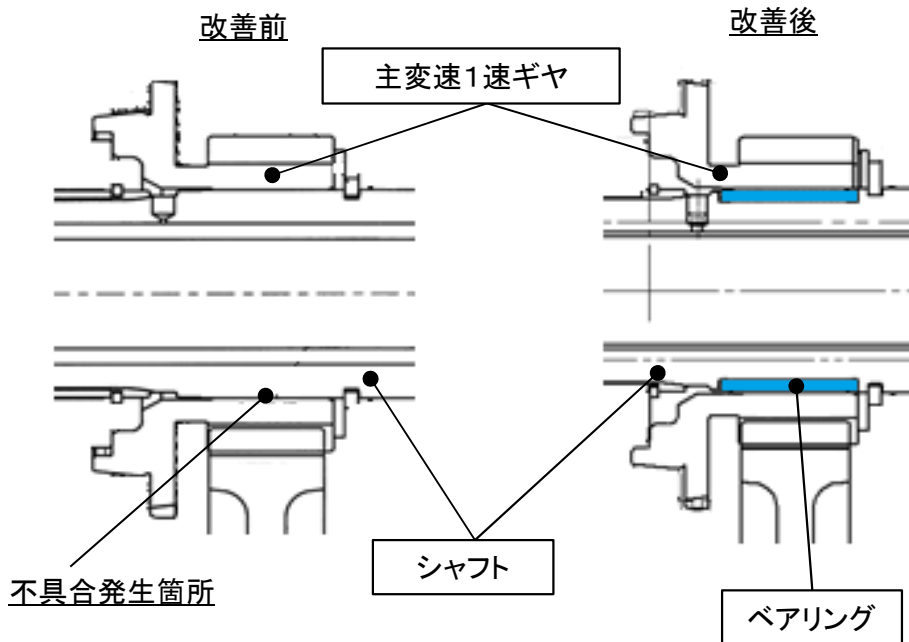
改善内容

は、交換部品及び、追加部品を示す。

全車両、主変速1速ギヤとシャフトを対策品に交換し、ベアリングを追加する。
