改善箇所説明図

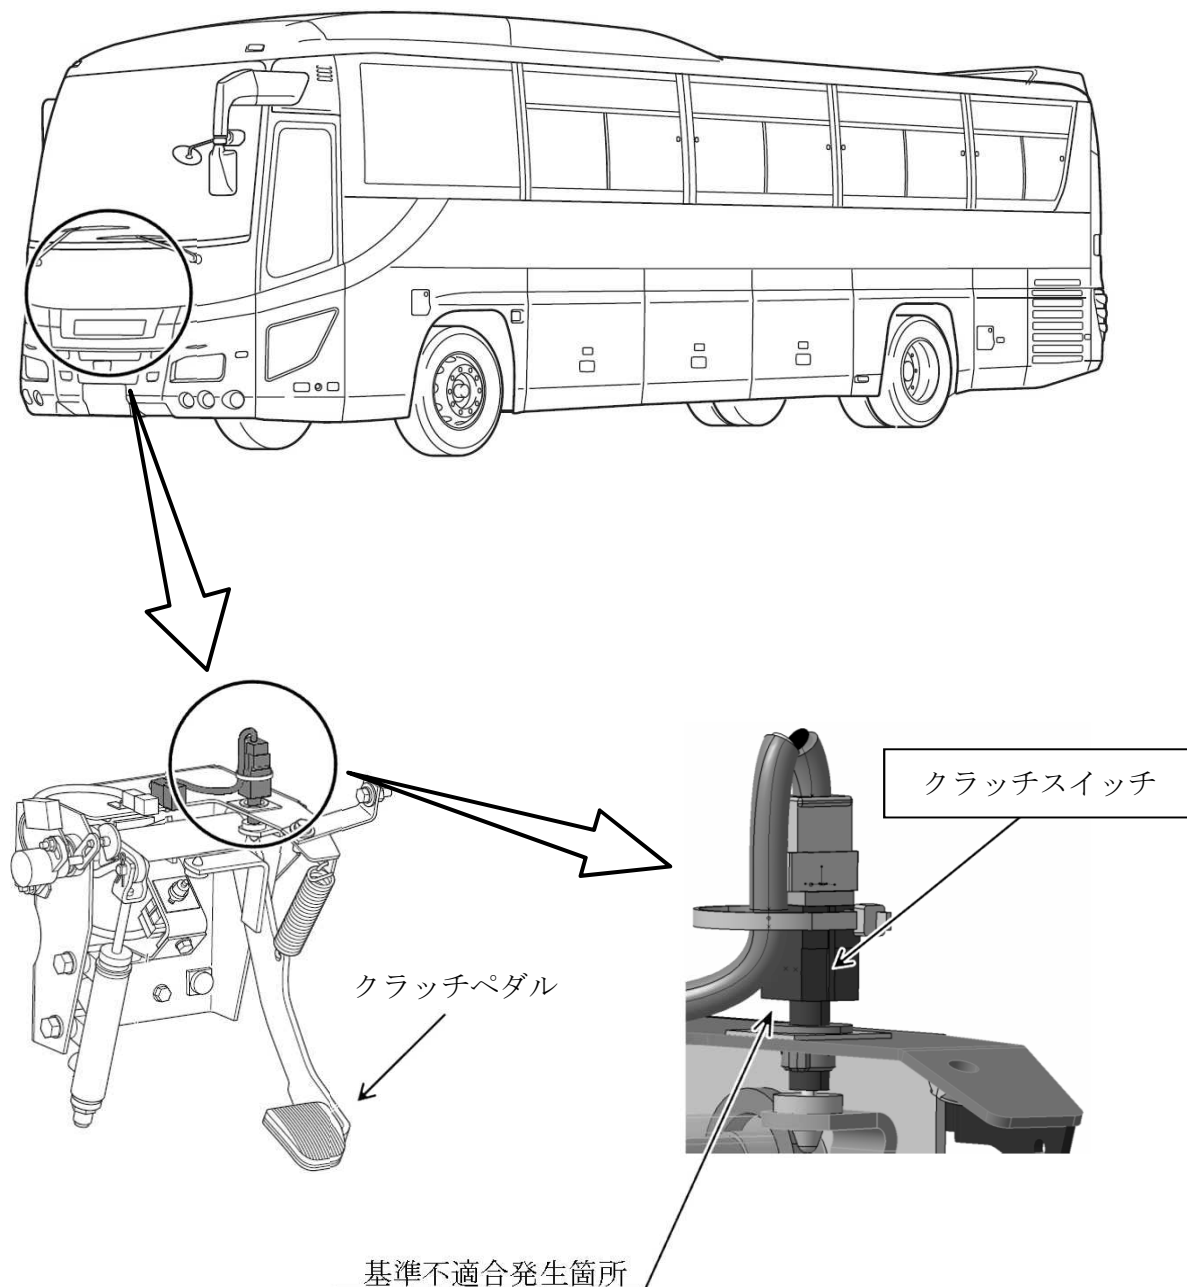
大型バスのクラッチスイッチにおいて、車両への取付角度が不適切なため、可動接点用シャフトとリターン Springs が擦れて発生する摩耗粉が接点の表面に付着することがある。そのため、クラッチをつないだ際に導通不良となり、補助制動装置が作動しないおそれがある。

全車両、クラッチスイッチを対策品に交換する。

識別 : ネームプレートに識別ペイント (黄色) を塗布する。
