車輪脱落事故発生状況（平成30年度）【別紙1】

年度別の大型車のホイール・ボルト折損等による車輪脱落事故※の発生件数

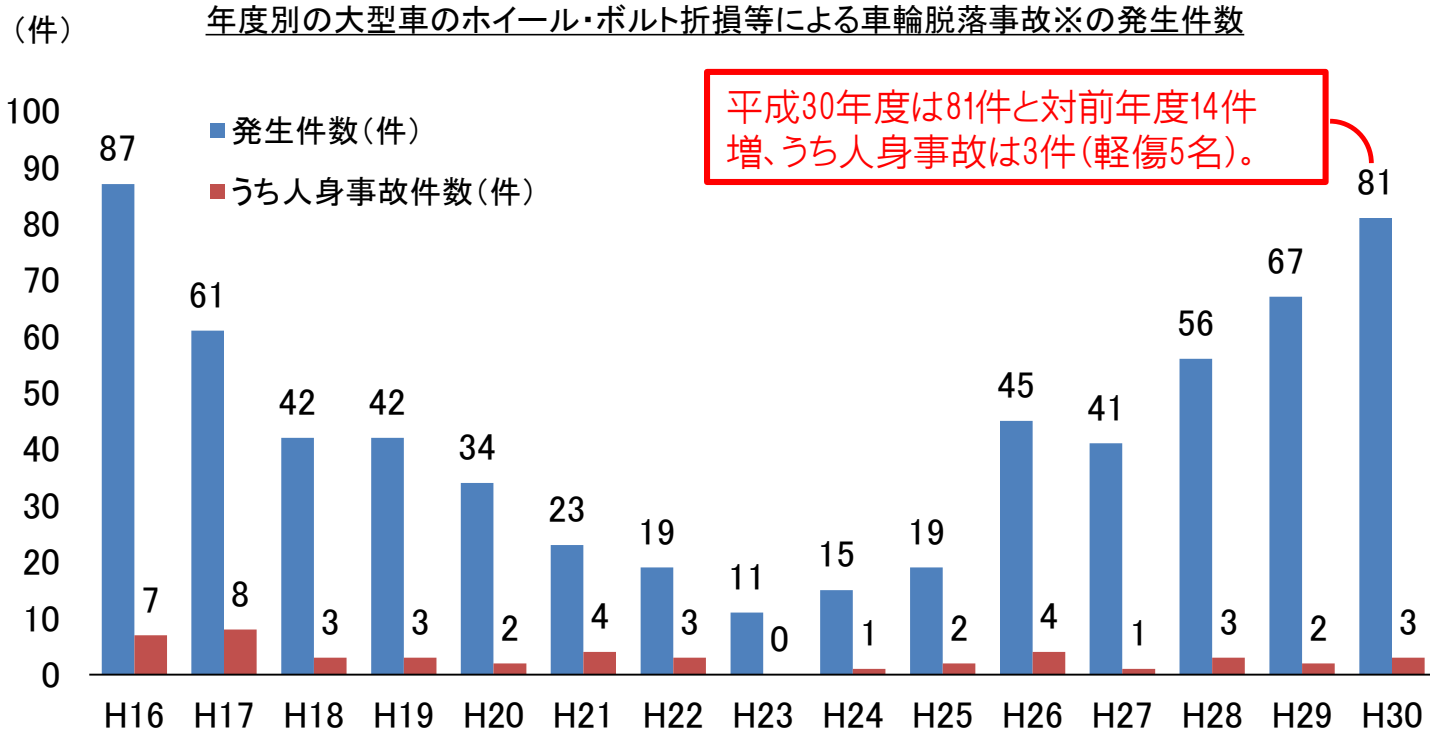
平成30年度は81件と対前年度14件増、うち人身事故は3件(軽傷5名)。

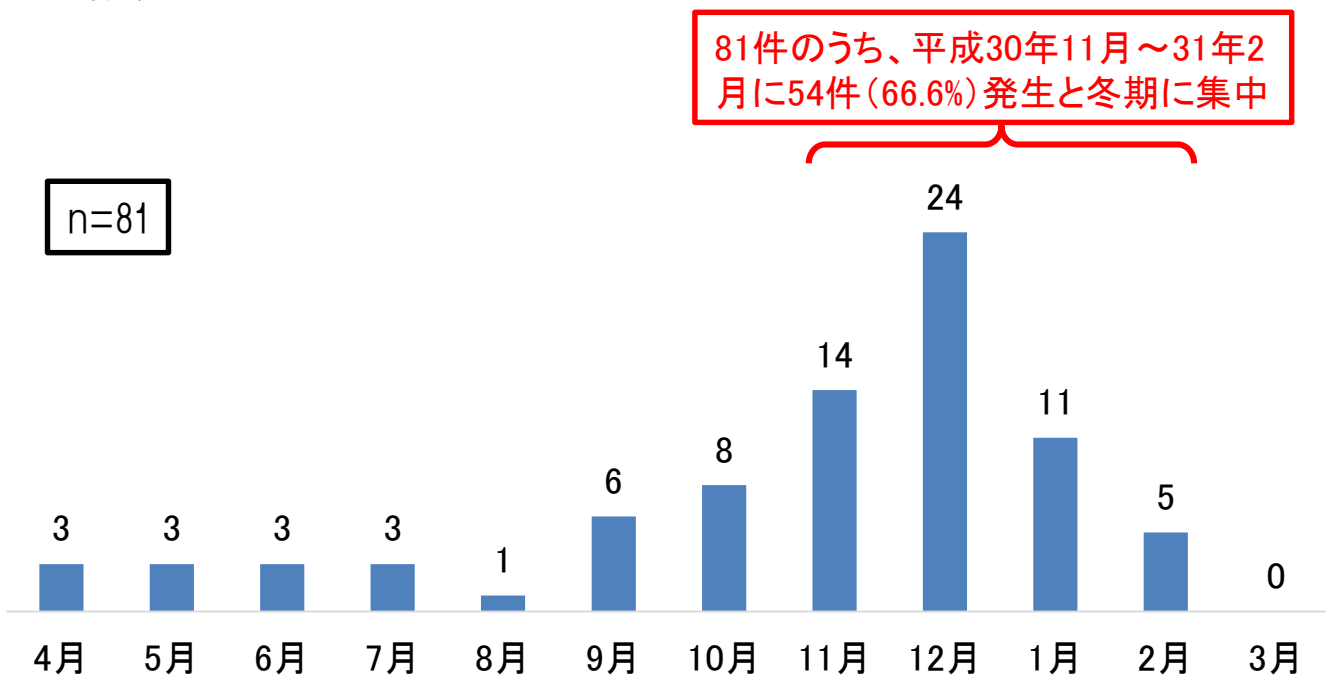
車輪脱落事故発生月別

81件のうち、平成30年11月～31年2月に54件(66.6%)発生と冬期に集中

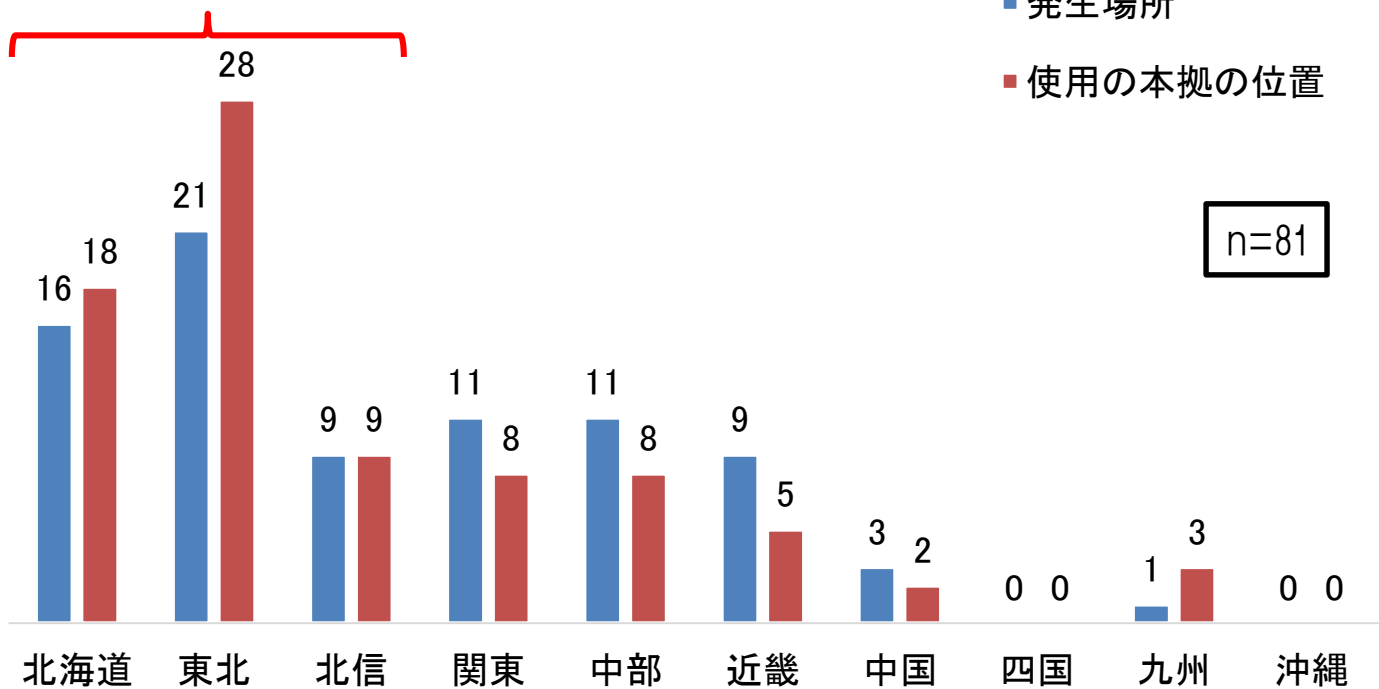
事故発生場所、事故車両の使用の本拠の位置

積雪地域で46件(56.8%)発生

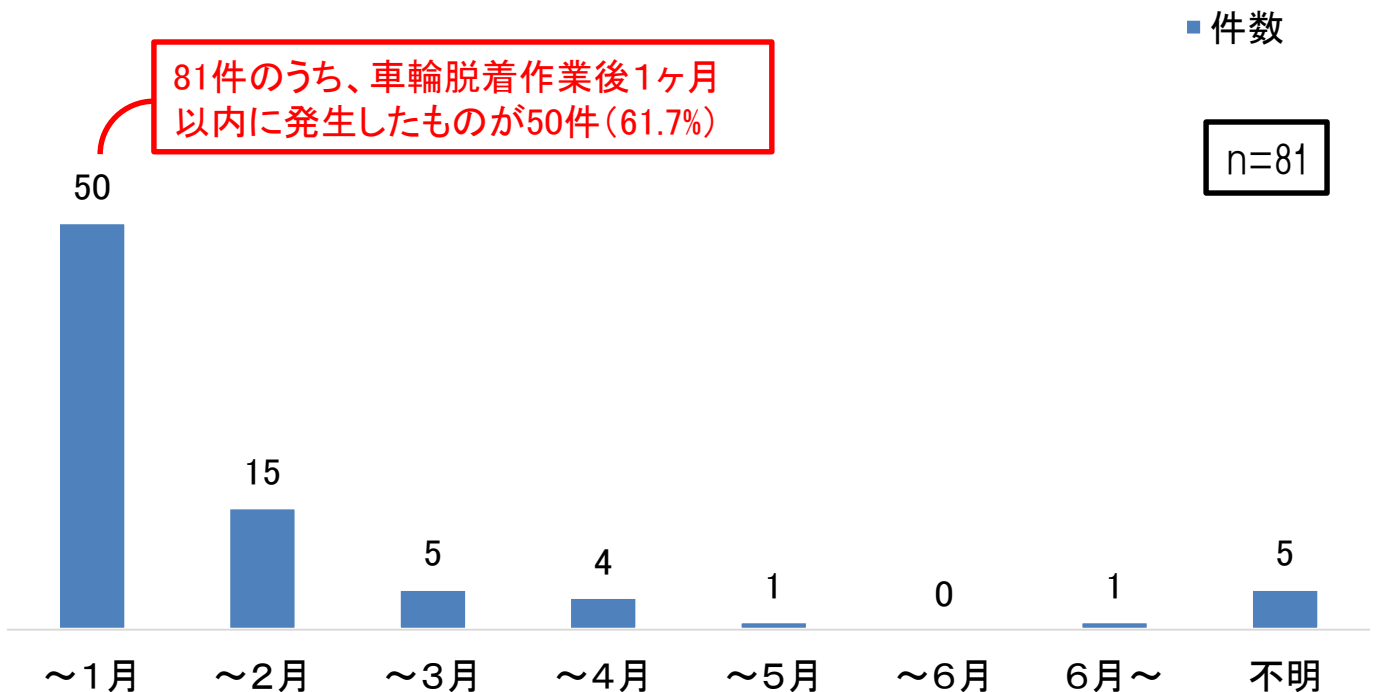
車輪脱着から脱落発生までの期間

81件のうち、車輪脱着作業後1ヶ月以内に発生したものが50件(61.7%)

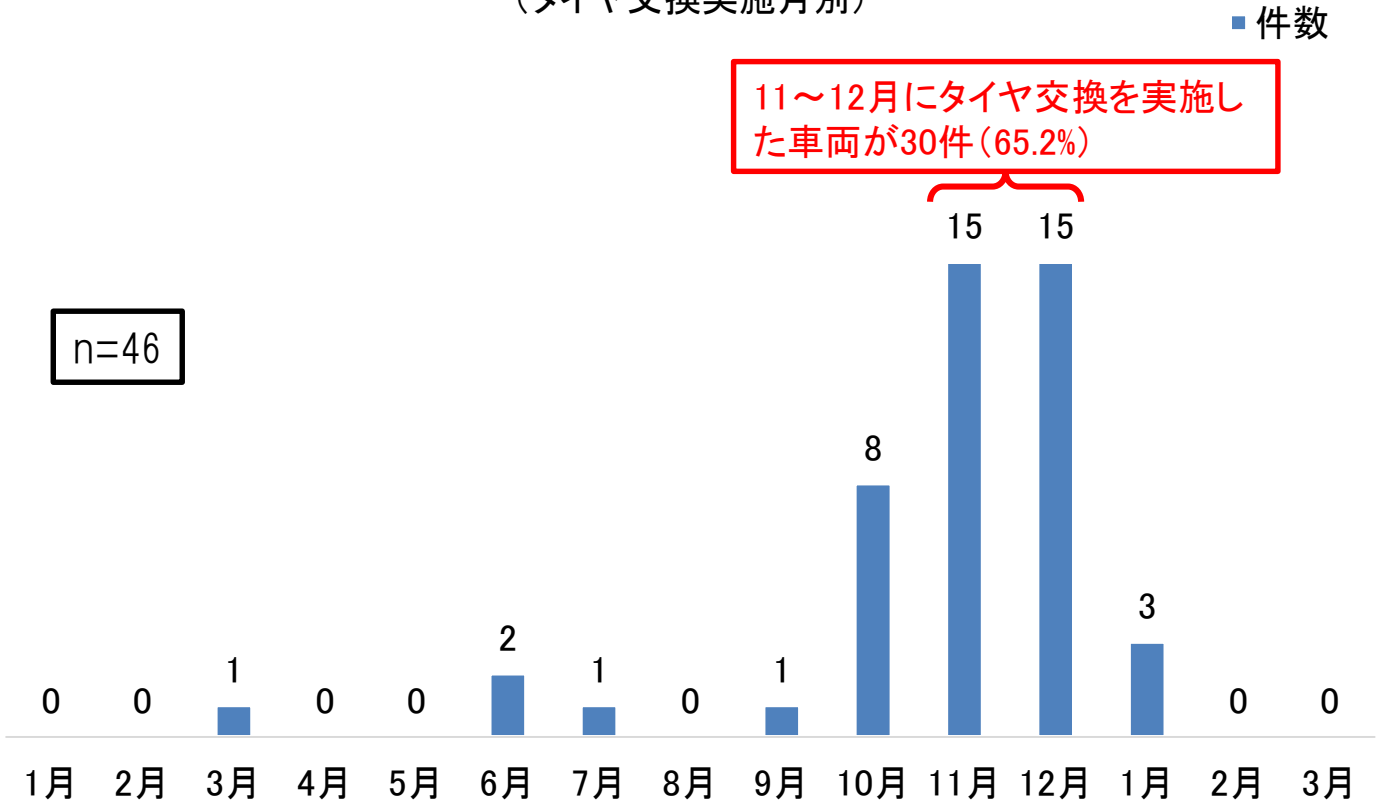
車輪脱落事故直前の3ヶ月以内に「タイヤ交換」 を実施した車両による事故件数 （タイヤ交換実施月別）

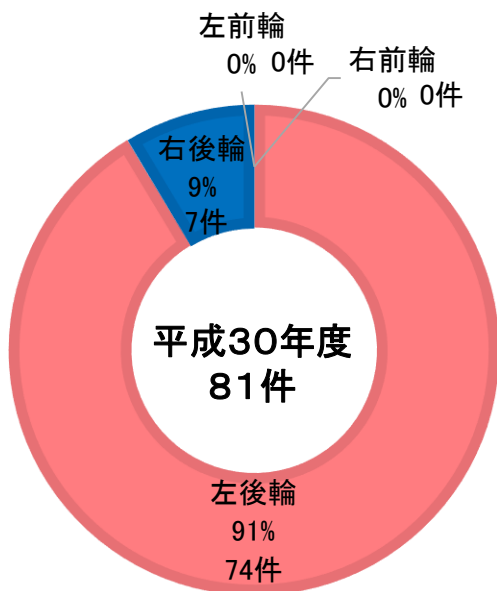
脱落車輪の位置

左後輪に集中する傾向は、
前年度と変化なし

左輪タイヤの脱落割合が高いことの推定原因

- 左輪タイヤが多く脱落する原因については、引き続き調査中であるが、以下の可能性が考えられる。
 - ・ 右折時は、比較的高い速度を保ったまま旋回するため、遠心力により積み荷の荷重が左輪に大きく働く。
 - ・ 左折時は、低い速度であるが、左後輪がほとんど回転しない状態で旋回するため、回転方向に対して垂直にタイヤがよじれるように力が働く。
 - ・ 道路は中心部が高く作られている場合が多いことから、車両が左（路肩側）に傾き、左輪により大きな荷重がかかる。

前輪タイヤの脱落が少ない推定原因

- 前輪は、ホイール・ボルトゆるみ等の異常が発生した場合には、ハンドルの振動等により運転手が気づきやすい。

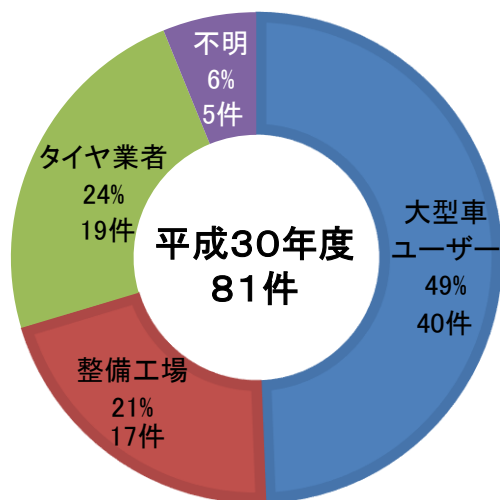
タイヤ脱着作業実施者別

大型車ユーザーの交換が大半を占める傾向は、前年度と変化なし

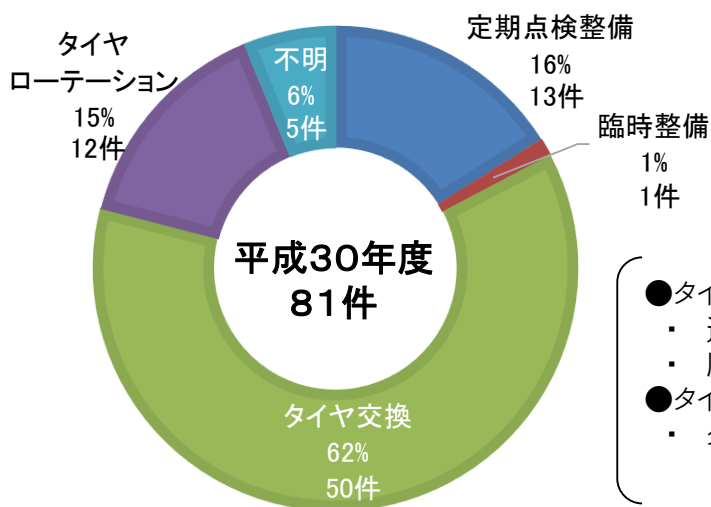
タイヤ脱着作業内容別

タイヤ交換が半数以上を占める傾向は、前年度と変化なし

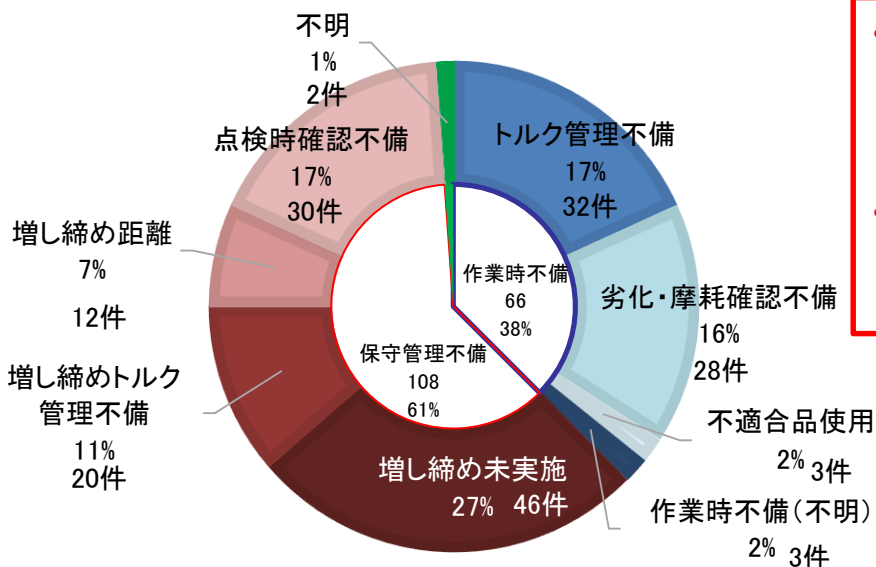
発生推定原因

- ・ 不適切なタイヤ交換作業、交換後の保守管理の不備が主な要因となっている傾向に変化なし
- ・ 約8割の事業者で事故防止のポイントが十分認識されていないことが確認。

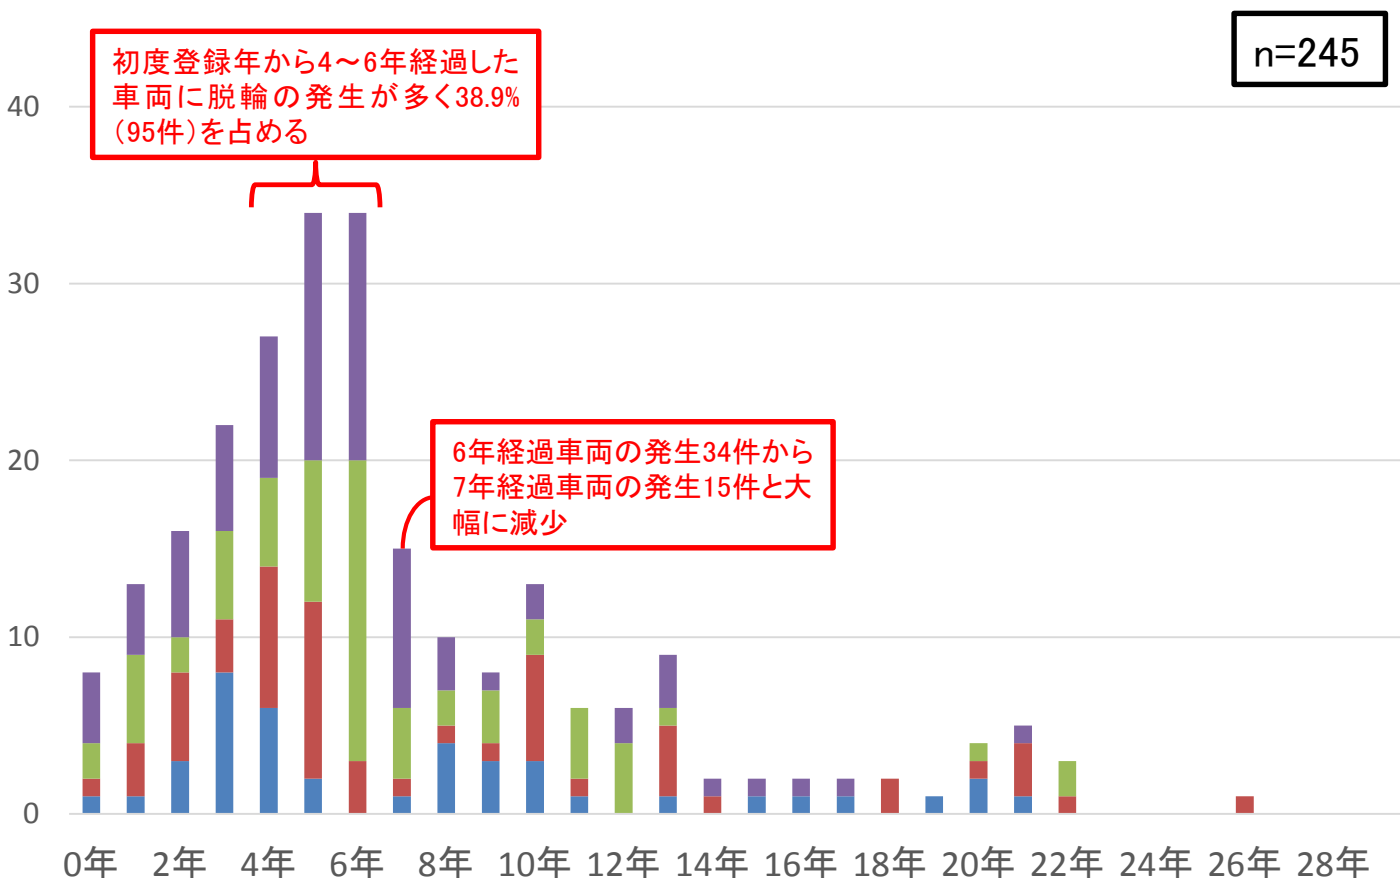
車輪脱落事故車両の車齢

車歴4～6年の車両にタイヤ脱輪の割合が高い推定原因

- 車歴4～6年の車両にタイヤの脱落割合が高い原因については、現在調査中であるが、以下の可能性が考えられる。
 - ・ タイヤの交換時は、ボルト、ナット、ホイールの錆、ゴミ、泥などの異物を除去して組み付けなければ、必要な締付け力が得られず、ナットの緩みによる脱落が生じやすくなる。
 - ・ 平成30年度の発生状況の中で、車歴4～6年経過した車両は36件で、交換時にボルト、ホイールに錆が発生していたと事業者から申告があったもの、メーカーの調査時にハブの摩耗が確認できたのは36件中15件(41.7%)となっている。
 - ・ これらのことから、積雪地域で使用される車両は、ボルト、ホイール、ハブの錆の進行が速く、また、その確認が不十分のままタイヤ交換が行われている可能性が考えられる。
