改善箇所説明図

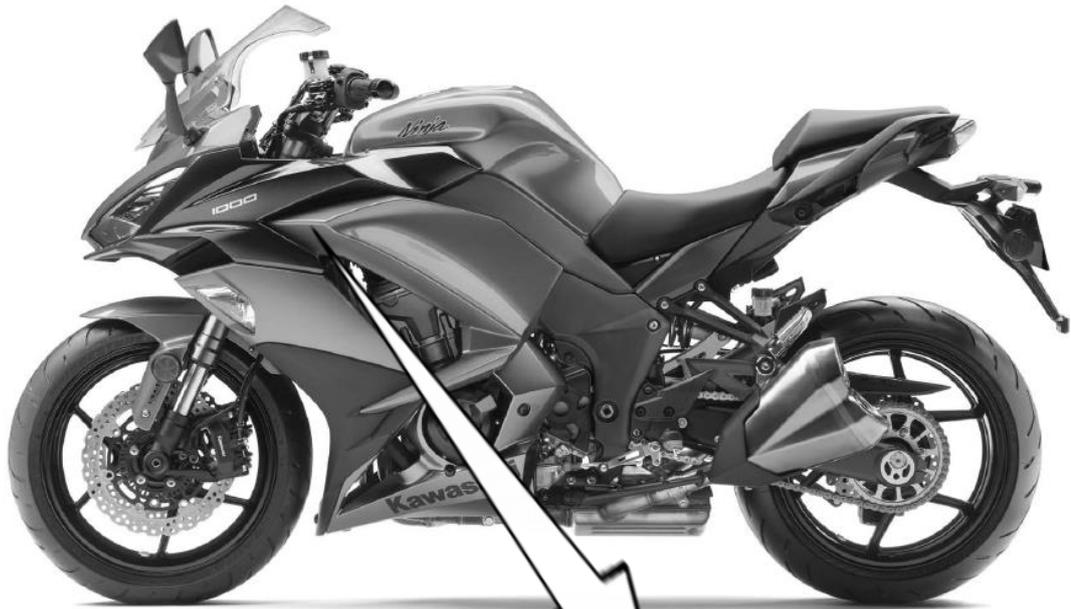
基準不適合発生箇所
(ステアリングヘッドパイプ)

メインフレームにおいて、鑄造作業が不適切なため、鑄物内部に強度を低下させる空洞が発生しているものがある。そのため、過酷な走行を繰り返すとメインフレームが破損するおそれがある。

全車両、ステアリングヘッドパイプの鑄造ロット番号を確認し、対象ロットの車両はメインフレームを良品と交換する。

識別：改善済車両には、ステアリングヘッドパイプの鑄造ロット横に白色ペイントを塗布する。
