改善箇所説明図

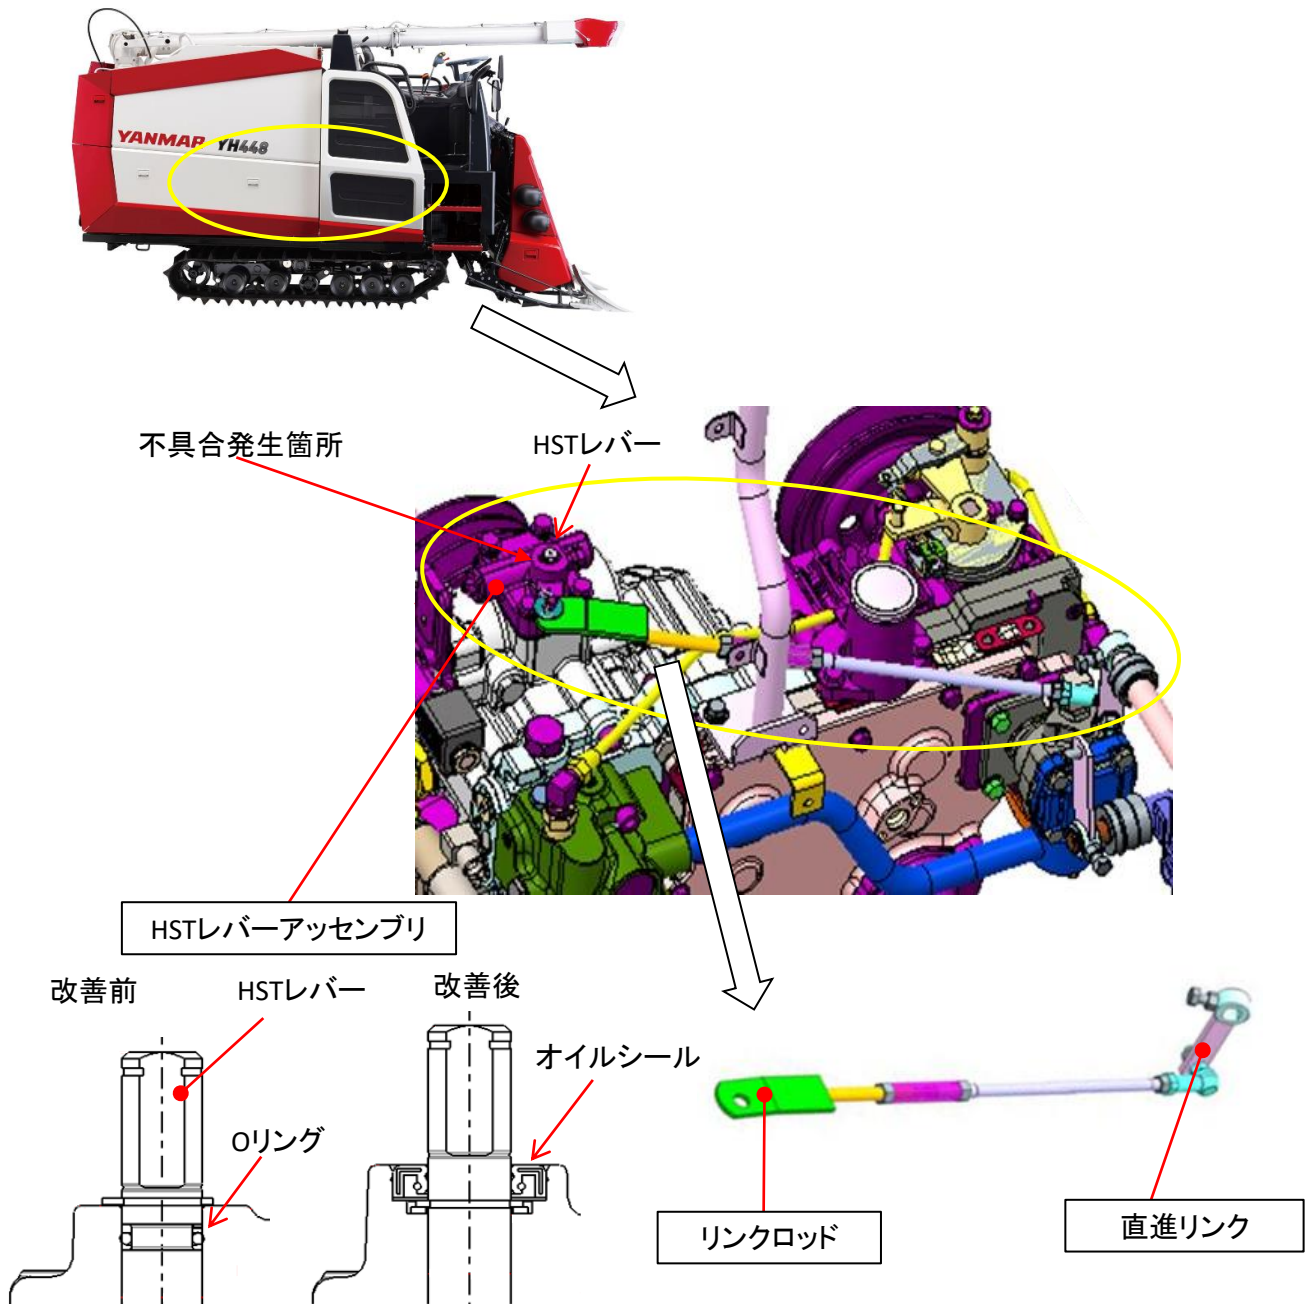
不具合発生箇所

刈取脱穀作業車の静油圧変速機において、HSTレバーの防水構造が不適切なため、HSTレバー摺動部に水が浸入し、錆が発生するものがある。そのため、当該レバーの摺動抵抗が大きくなり、最悪の場合、主変速レバーを中立位置に操作してもHSTレバーが中立位置に戻らず、走行停止しないおそれがある。

改善内容

全車両、HSTレバーアッセンブリ及びリンクロッドを対策品に交換する。一部の車両については、直進リンクをリンクロッドに対応した対策品に交換する。

は、交換部品を示す。

リンクロッド上の刻印で識別。
