改善箇所説明図

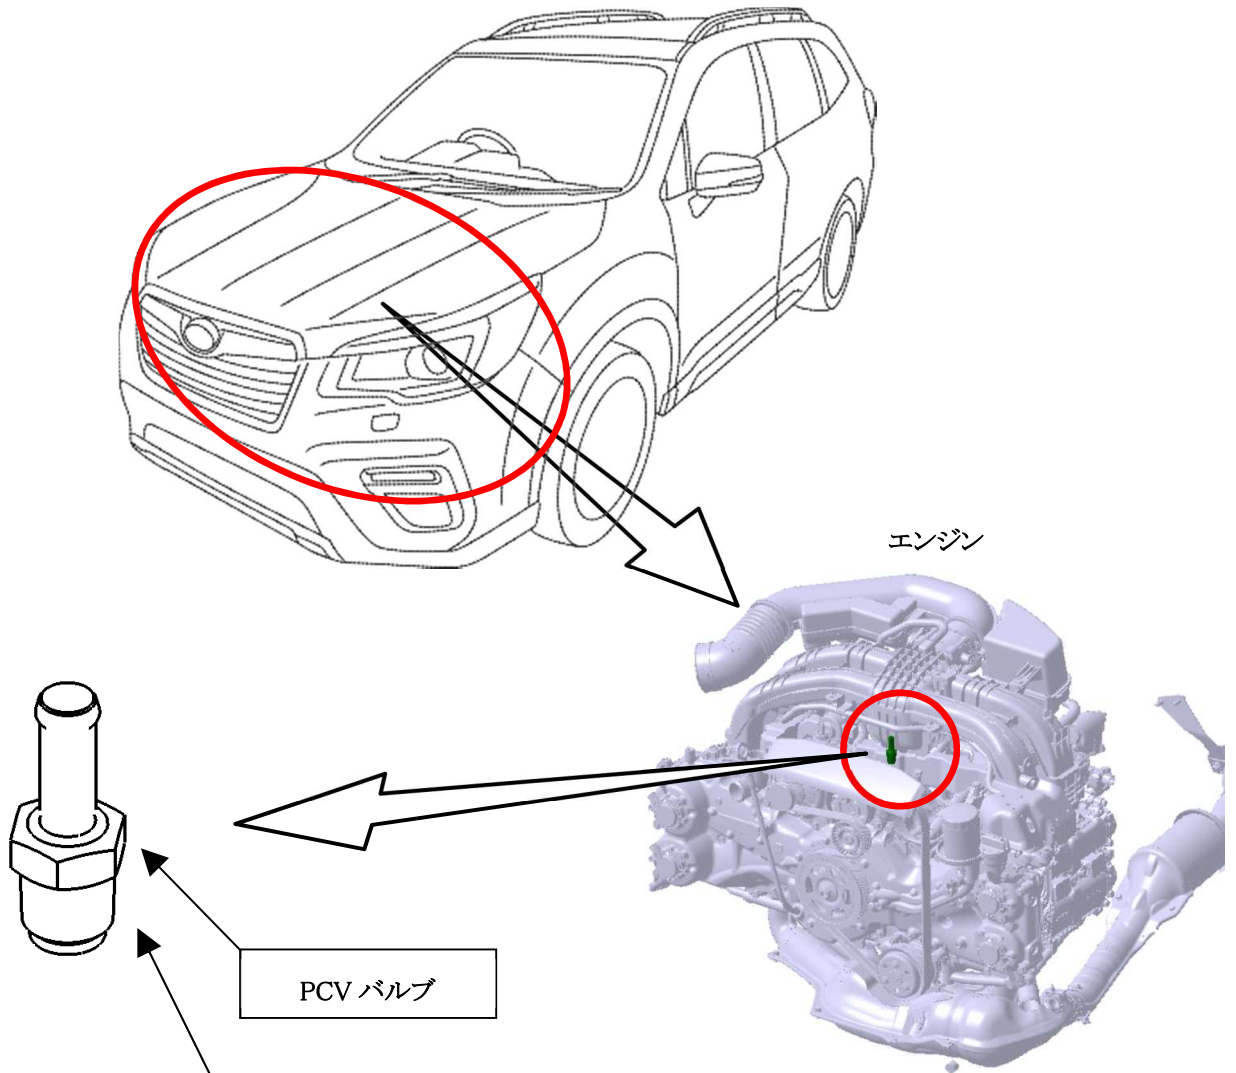
基準不適合発生箇所

ブローバイガス還元装置において、PCVバルブの材質が不適切なため、クランクケース接続部の耐久性が不足しているものがある。そのため、当該接続部の破損により燃焼室にエンジンオイルが浸入し燃焼、マフラーから多量の白煙が発生して、最悪の場合、走行中にエンジンが停止するおそれがある。

全車両、PCVバルブを対策品に交換する。
