改善箇所説明図

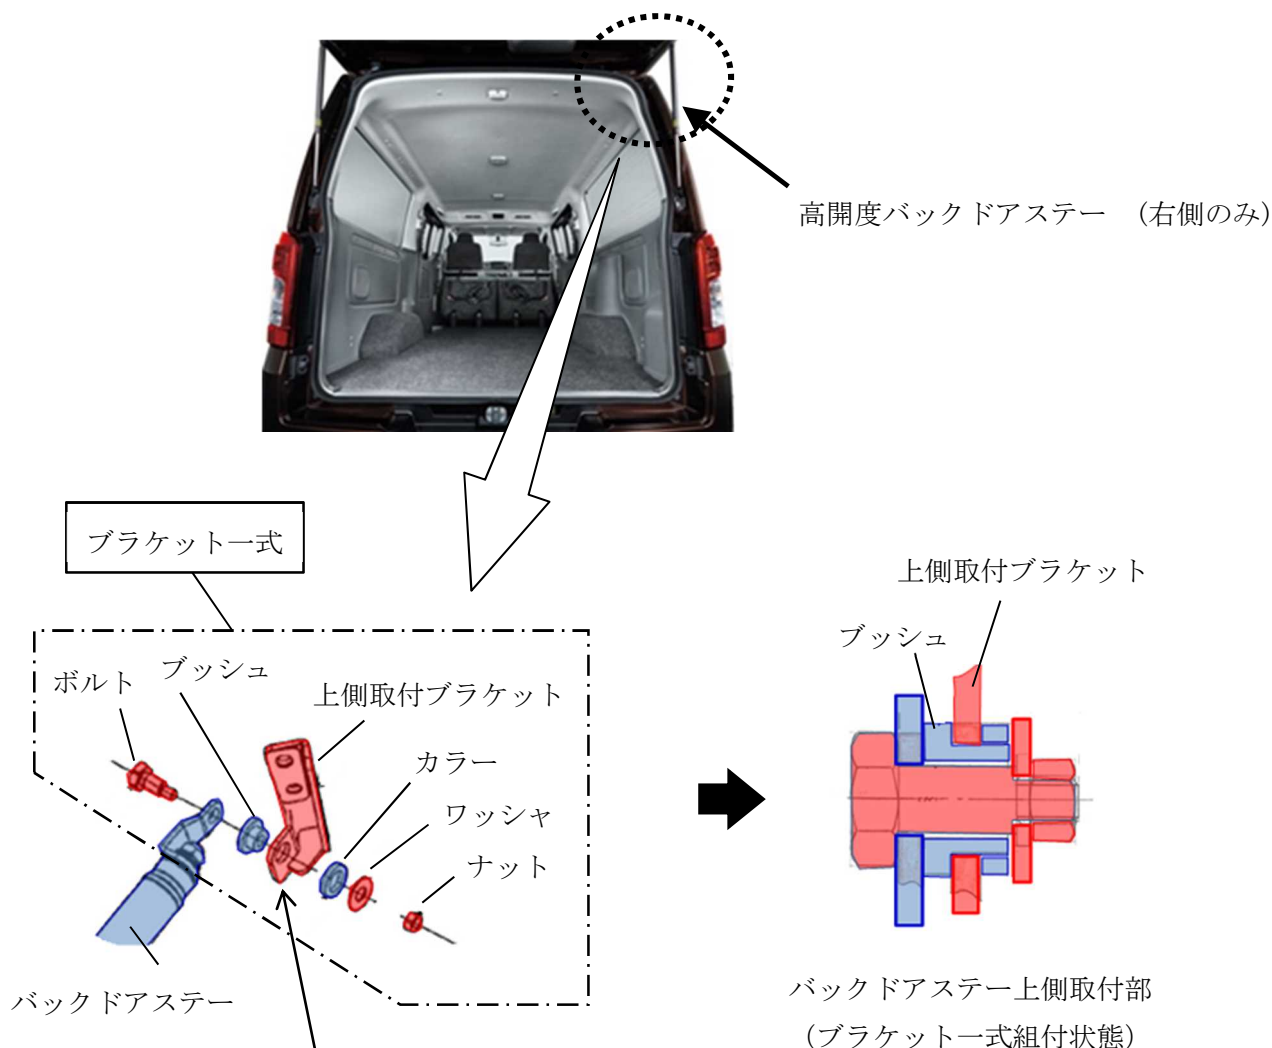
不具合発生箇所

高開度バックドア架装車両において、右側バックドアステーを取り付ける上側取付ブラケットの加工が不適切なため、バックドア開閉の繰り返しによりブッシュが破損してナットが緩むものがある。
そのため、そのままの状態で使用を続けると、最悪の場合、ガスステーが外れてバックドアが保持できなくなるおそれがある。

全車両、暫定措置としてブラケット一式を新品に交換する。

識別：銀色のシールをモデルナンバープレートの右横に貼り付ける。
