## ◆ 改善箇所説明図 ◆

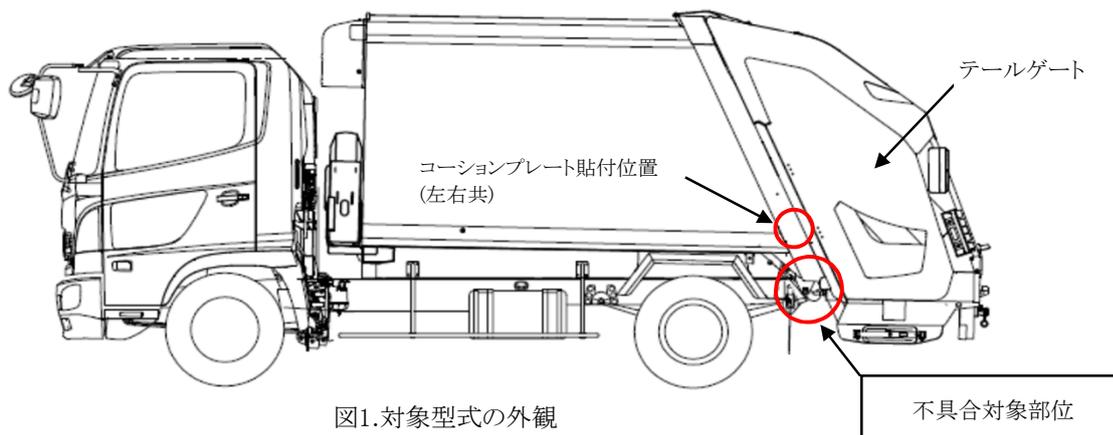
図1.対象型式の外観

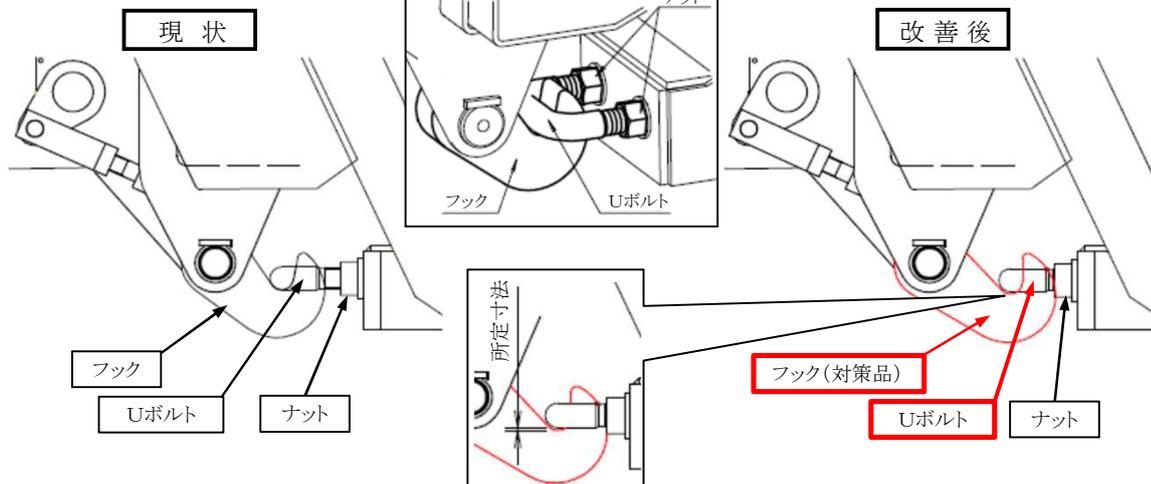
図2. 設計不良の位置関係

図4. 隙間(所定寸法)

塵芥車の積込装置(テールゲート)のロック部において、フックとUボルトの組付管理及びフックの形状が不適切なため、積込作業時等に当該Uボルトに過大な負荷がかかることがある。そのため、当該Uボルトに亀裂が生じ、最悪の場合、Uボルトが破断してテールゲートが跳ね上がり、物品を積載できなくなるおそれがある。

図3. 対策品交換後の位置関係  
         は交換する部品を示す。

全車両、フック及びUボルトを点検し、隙間がない場合は、当該Uボルトを新品に交換(一部車両においてはフックを対策品に交換)して、フック及びUボルトを適切に組付ける。また、取扱説明書のテールゲートロック部について、点検事項を追記した改訂版を配付し、コーションラベルをボデー側面の左右に貼付する。
