改善箇所説明図

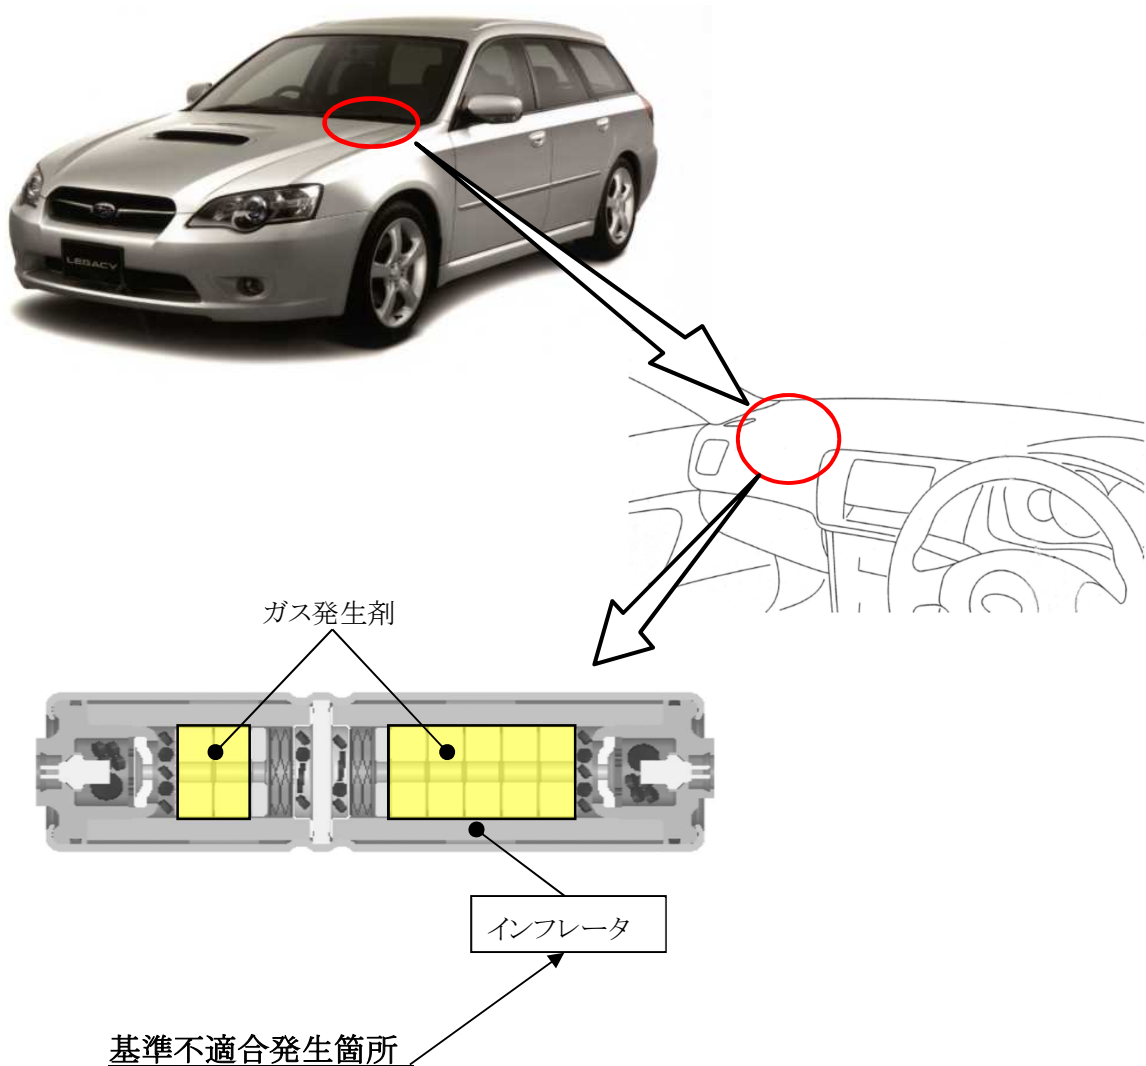
助手席用エアバッグのインフレーター（膨張装置）において、ガス発生剤の吸湿防止が不適切なため、温度および湿度変化の繰り返しによりガス発生剤が劣化することがある。このため、エアバッグ展開時にインフレーター容器が破損するおそれがある。

全車両、助手席用エアバッグインフレーターを点検し、該当するインフレーターが装着されているものは、インフレーターを対策品に交換する。

左ストラットタワー前方に黄色ペイントを3個塗布する。
