改善箇所説明図

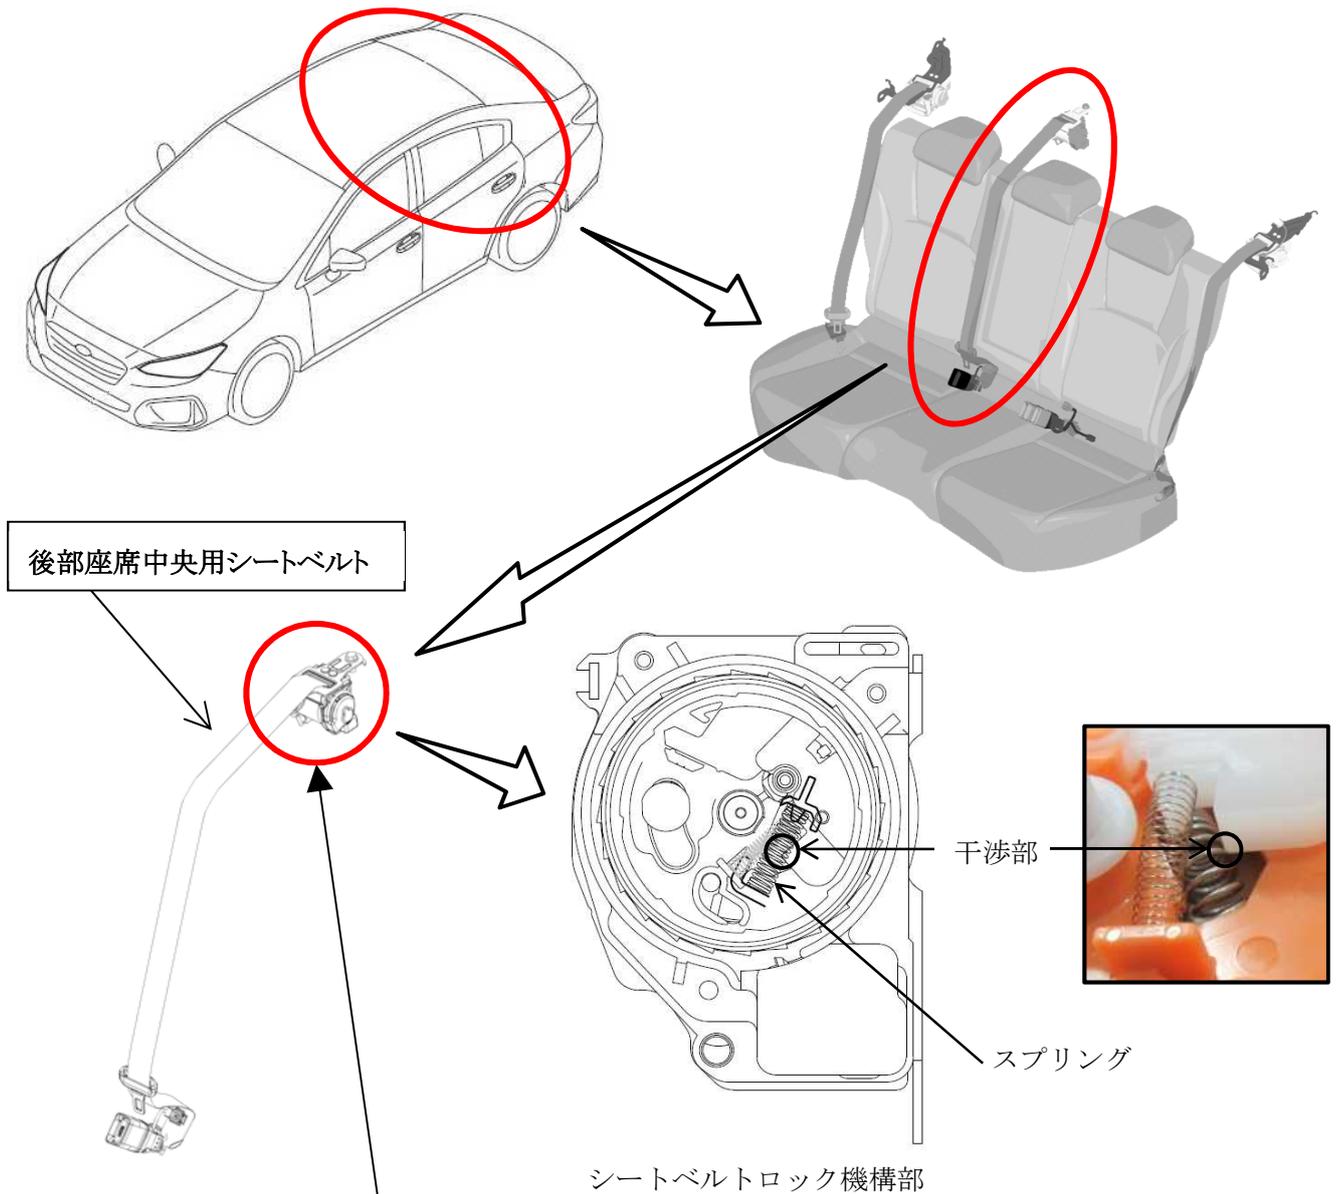
基準不適合発生箇所

後部座席中央用シートベルトにおいて、組付設備の調整が不適切なため、シートベルトロック機構部のスプリングが屈曲して組付けられたものがある。そのため、当該スプリングが構成部品と干渉し、シートベルトが素早く引き出された際にロックしないおそれがある。

全車両、後部座席中央用シートベルトを良品に交換する。

打刻車台番号の1桁目の『左』に黄色ペイントを塗布する。
