改善箇所説明図

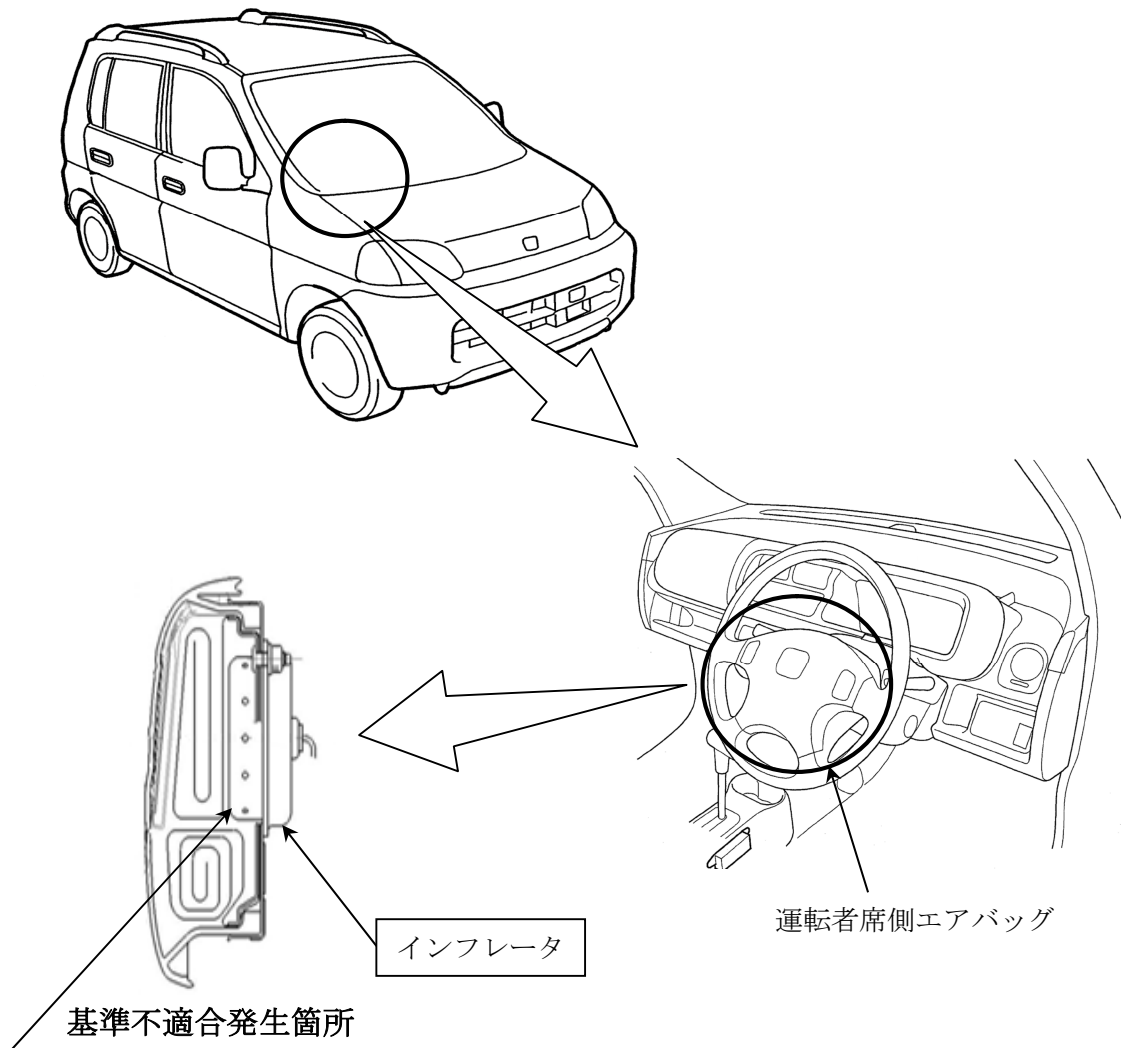
運転者席側エアバッグのインフレーター（膨張装置）において、吸湿防止が不適切なため、ガス発生剤が吸湿することがある。そのため、使用過程でガス発生剤が吸湿や乾燥を繰り返した場合など、エアバッグ作動時に正常に展開しないおそれがある。

全車両、予防的措置として運転者席側エアバッグのインフレーターを代替品と交換する。なお、部品が準備でき次第、部品交換を改めて案内する。

識別：助手席側ドアストライカー上側ボルト頭部に黄色ペイントを塗布する。
