改善箇所説明図

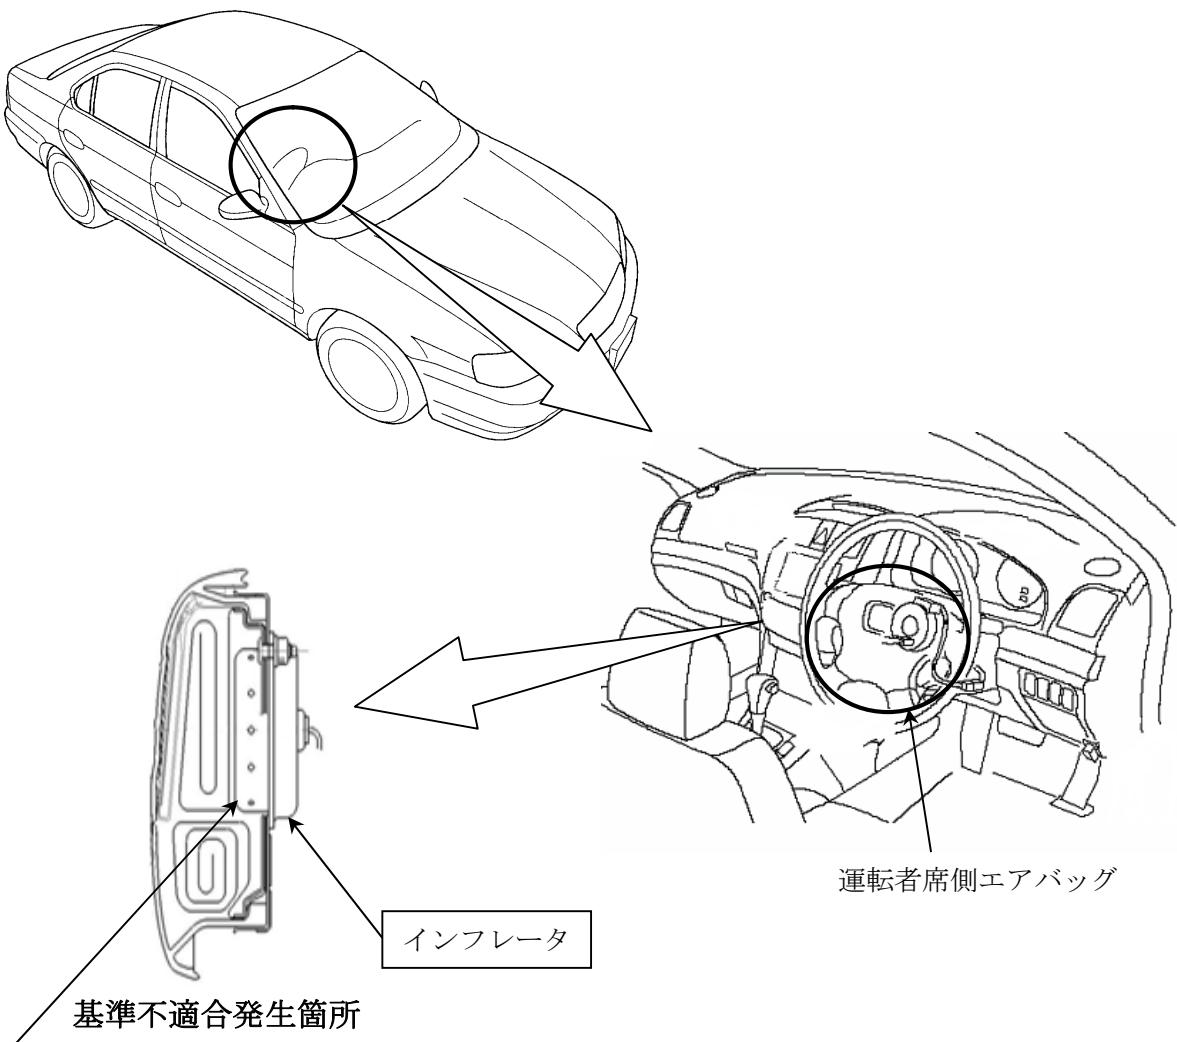
運転者席側エアバッグのインフレータ（膨張装置）において、吸湿防止が不適切なため、ガス発生剤が吸湿することがある。そのため、使用過程でガス発生剤が吸湿や乾燥を繰り返した場合など、エアバッグ作動時に正常に展開しないおそれがある。

全車両、予防的措置として運転者席側エアバッグのインフレータを代替品と交換する。なお、部品が準備でき次第、部品交換を改めて案内する。

識別：助手席側ドアストライカー上側ボルト頭部に黄色ペイントを塗布する。
