改善箇所説明図

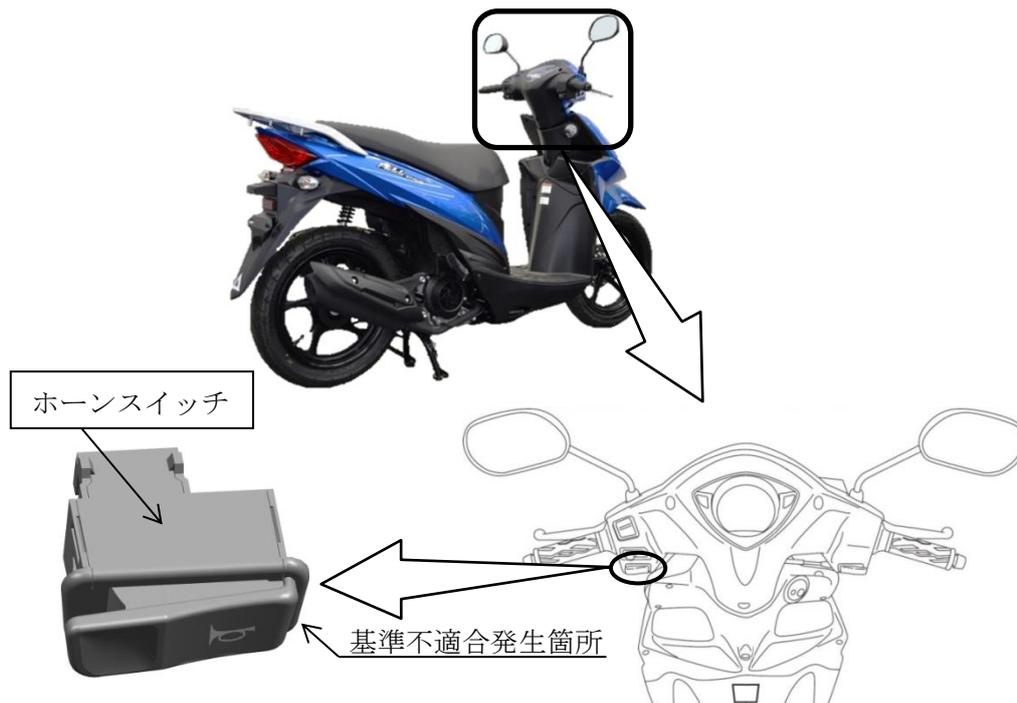
ホーンスイッチにおいて、接点の表面処理が不適切なため、スイッチ内部に水や塵埃が浸入した状態で使用を続けると接点が腐食することがある。そのため、接点が導通不良となり、警音器が作動しなくなるおそれがある。

全車両、ホーンスイッチを対策品に交換する。また、ホーンスイッチのケース側にブーツが取り付けられていない車両にはブーツを追加する。
