改善箇所説明図

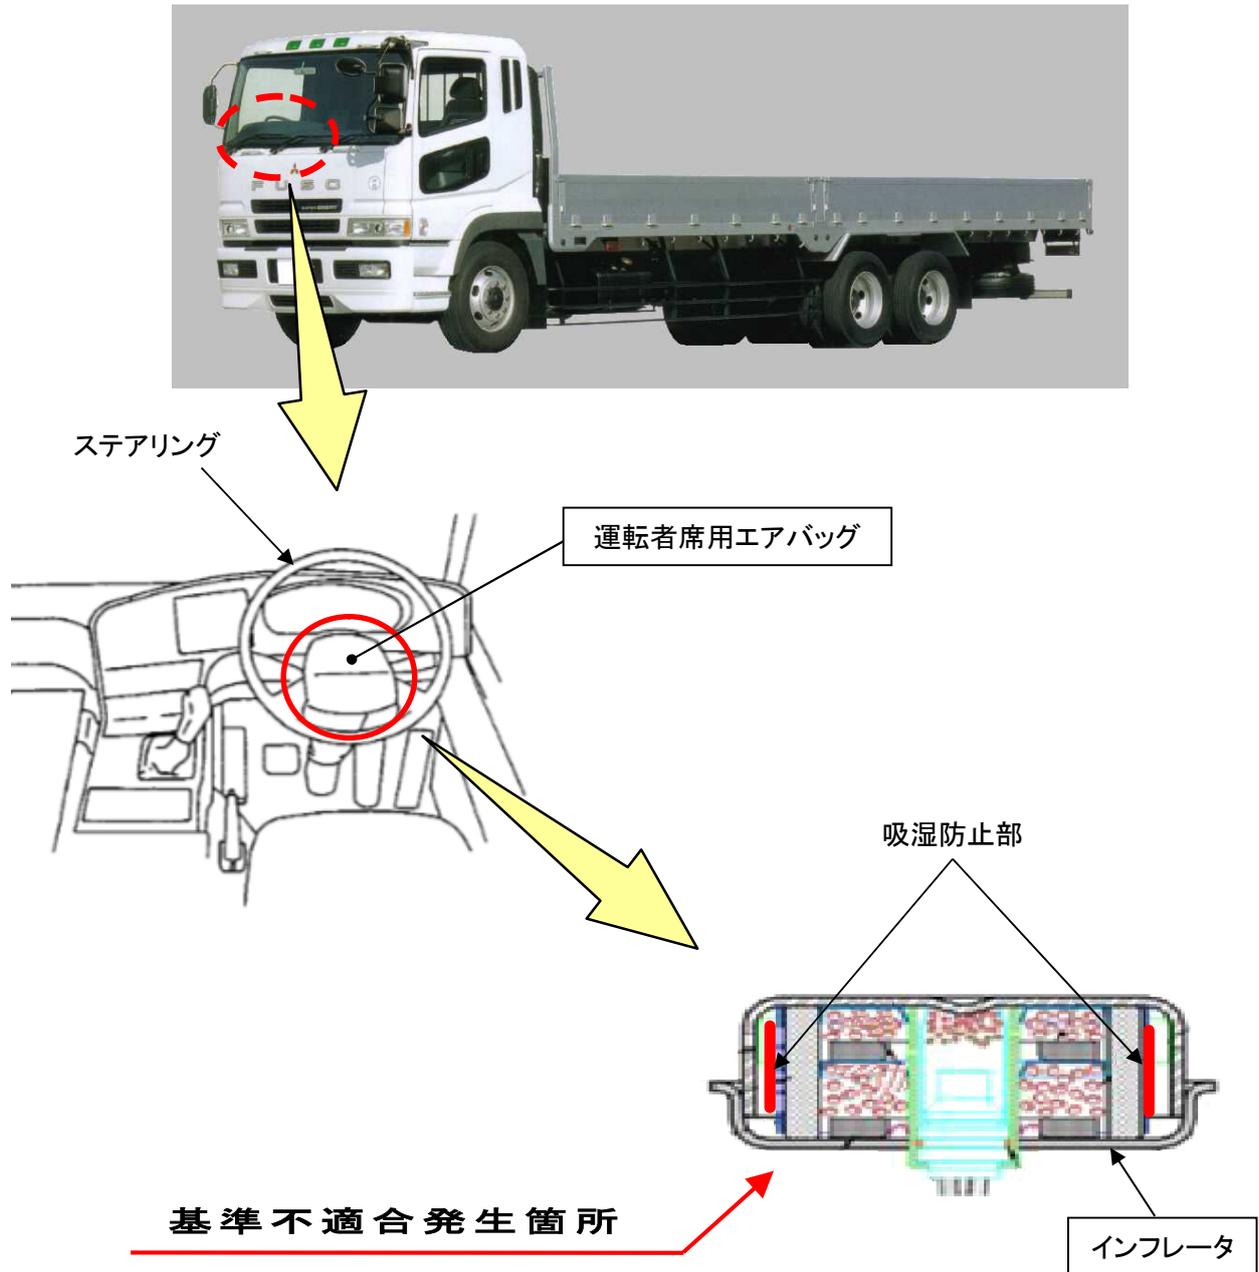
大型トラック・小型バスの運転者席用エアバッグのインフレーター（膨張装置）において、吸湿防止が不適切なため、ガス発生剤が吸湿することがある。そのため、使用過程でガス発生剤が吸湿や乾燥を繰り返した場合など、エアバッグ作動時に正常に展開しないおそれがある。

注：□は、代替品と交換する部品を示す。

全車両、運転者席用エアバッグ装置の有無を確認し、装着されていた場合は、予防的措置としてエアバッグインフレーターまたはエアバッグアッセンブリを代替品と交換する。なお、部品が準備でき次第、部品交換を改めて案内する。

識別：作業完了車には、所定の位置に「HD224」の文字が記載された白黄色のシールを貼付ける。
