改善箇所説明図①

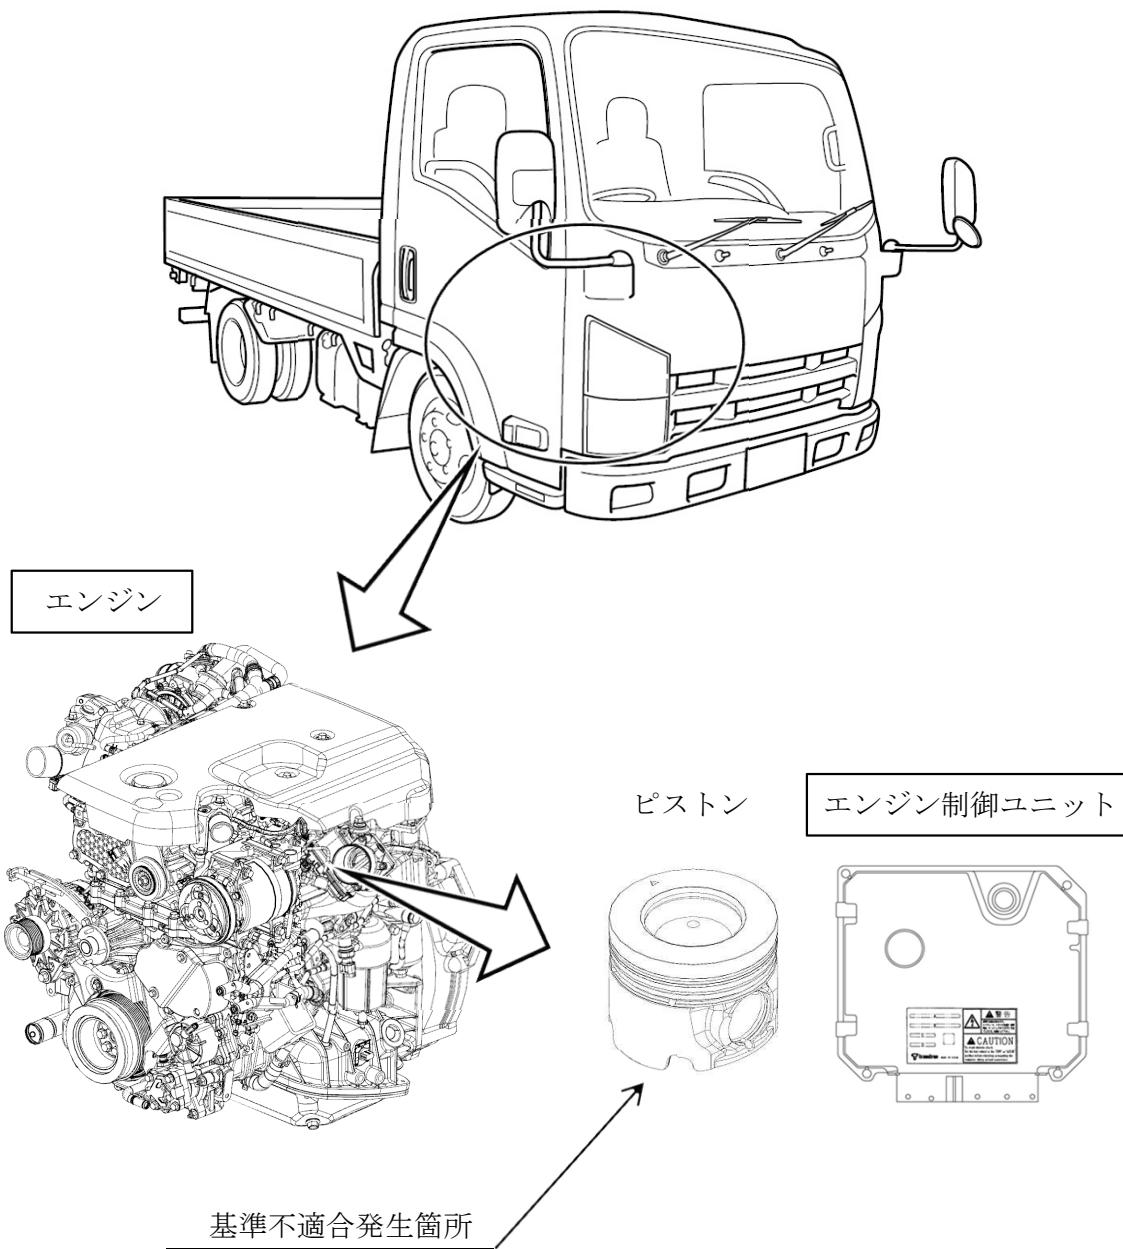
小型トラック用エンジンにおいて、高回転高負荷時のエンジン制御プログラムが不適切なため、ピストン燃焼室口元部に冷熱ダメージが蓄積して亀裂が発生するものがある。そのため、そのままの状態で使用を続けると、亀裂が進行して穴が開き、エンジンの出力低下や白煙が発生し、最悪の場合、走行不能に至るおそれがある。

全車両、エンジン制御プログラムを対策プログラムに書き換える。また、車両走行データを確認し、負荷及びその頻度の高い車両はエンジンを良品に交換する。

識別：ステアリングコラムブラケットに黄色ペイントを塗布する。
