改善箇所説明図

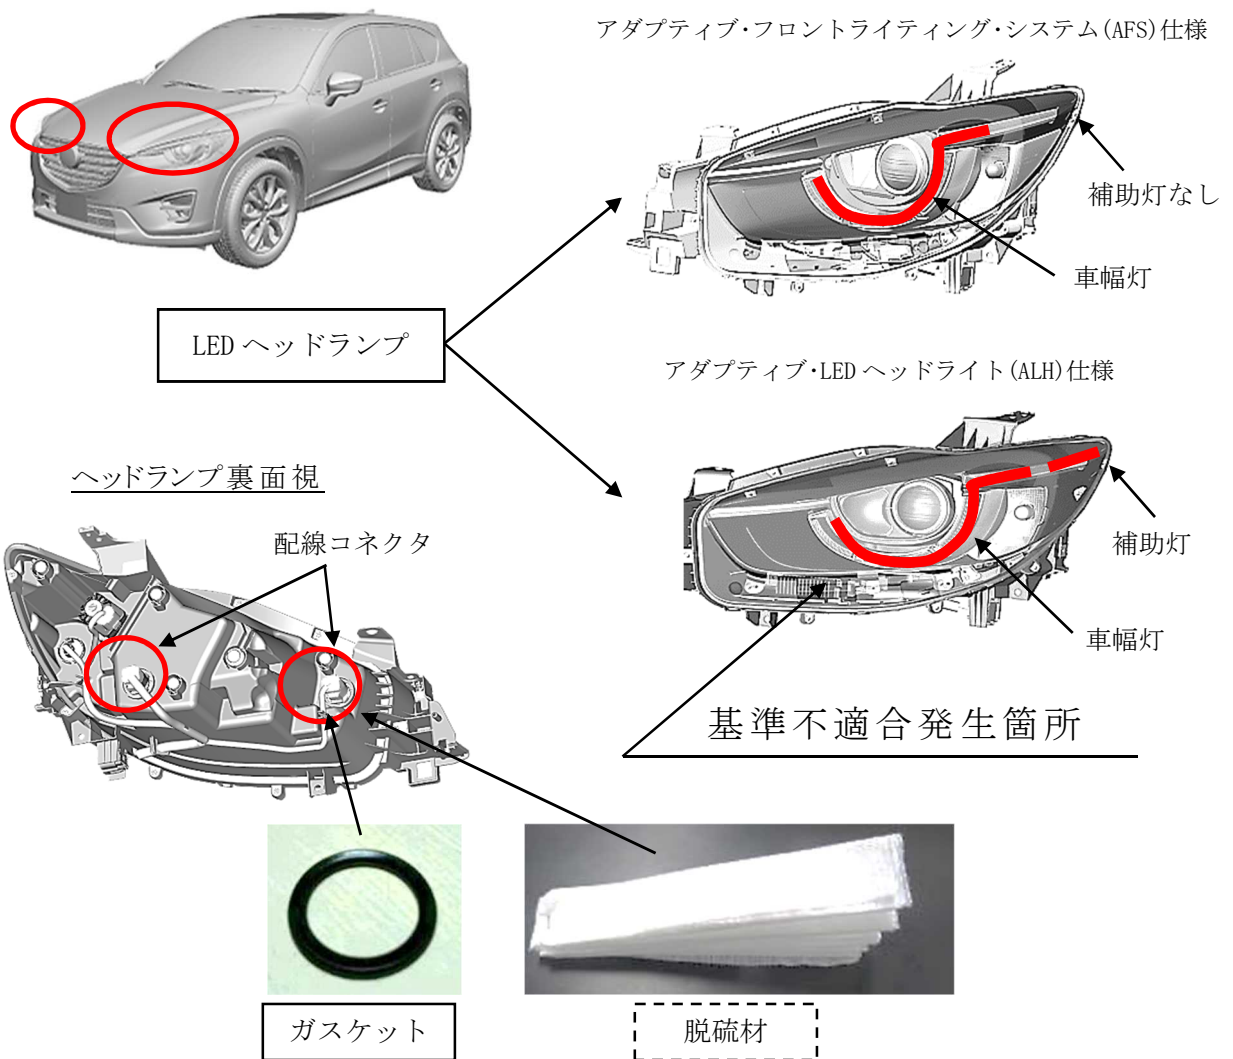
LEDヘッドランプにおいて、配線コネクタ用ガスケットの材質が不適切なため、ガスケットから発生する硫黄成分によりLED回路が腐食することがある。そのため、腐食が進行して回路が断線すると、車幅灯、補助灯が点灯しなくなるおそれがある。

改善の内容
 全車両、ヘッドランプを点検し、異常がある場合は、ヘッドランプを対策品に交換する。点検の結果、異常が無い場合は、ガスケットを対策品に交換するとともにヘッドランプ内に脱硫材を張り付ける。

識別：右リア・ドア・ロア・ヒンジ取付けボルト（下側）の頭に黄ペンを塗布する。
