改善箇所説明図

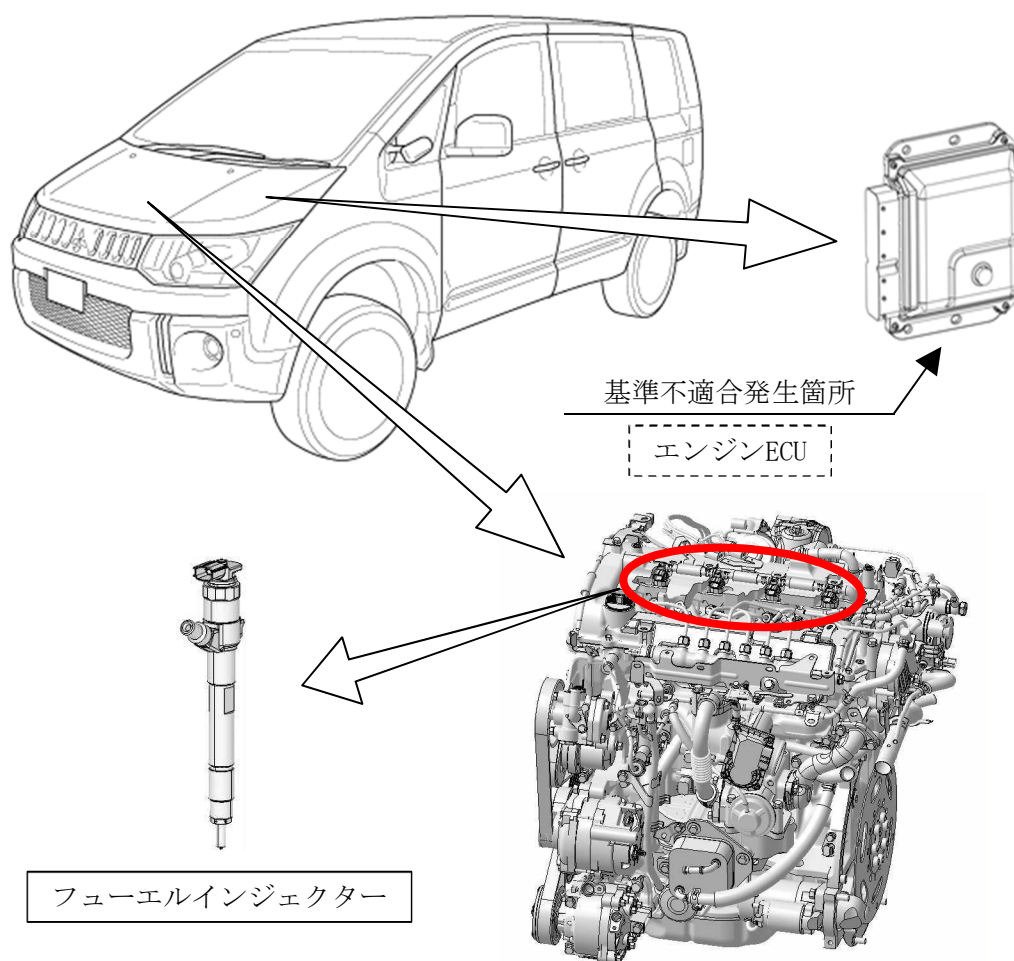
エンジンECUにおいて、燃料タンク内の燃料ポンプの制御プログラムが不適切なため、燃料残量が少ない場合に、燃料ポンプが空気を吸い込むことがある。そのため、燃料がエンジンに供給される過程で空気が圧縮され高温になることで炭化物が生成され、フューエルインジェクター内部に堆積し、当該インジェクターが作動不良となり、最悪の場合、エンストに至るおそれがある。

- (1) エンジン ECU の制御プログラムを対策仕様に書き替える。
- (2) 車台番号を確認し、フューエルインジェクターが対策前の車両はフューエルインジェクターを対策品と交換する。
- (3) 車台番号を確認し、取扱説明書、メンテナンスノートで、フューエルインジェクタークリーナーの定期注入指示がある車両は、その指示を廃止する。

識別：エンジンルーム右前方にある車両銘板の左側取り付けクリップに、白または黄色ペイントを塗布する。
