改善箇所説明図

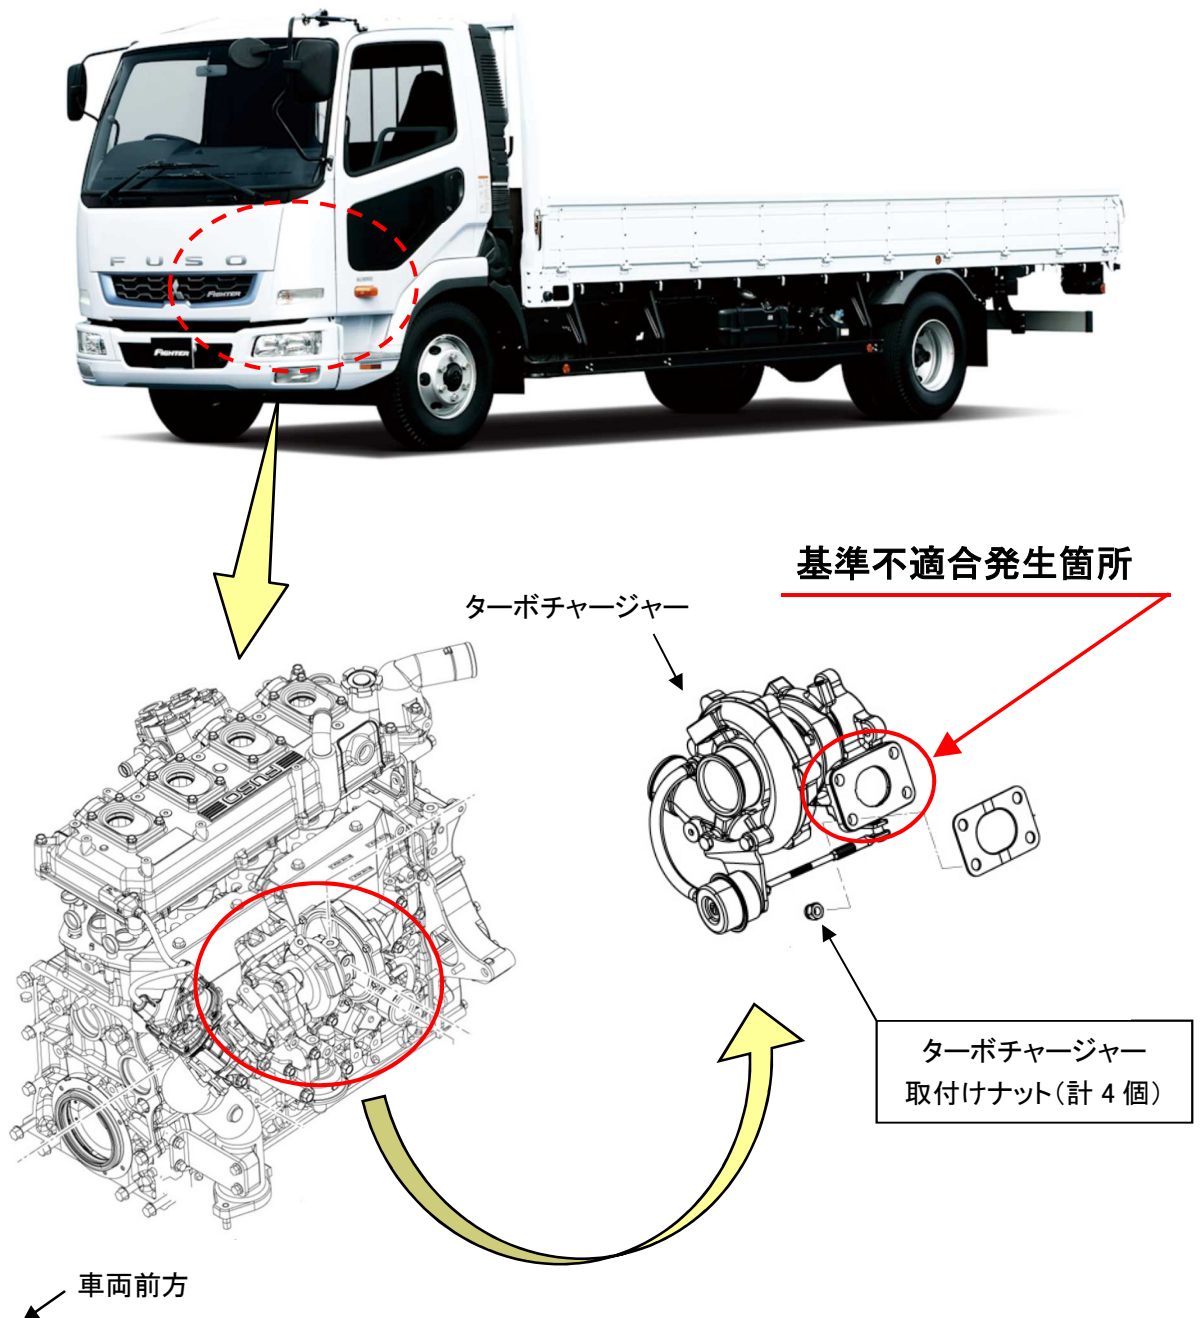
4V20型エンジンを搭載した中型トラックにおいて、ターボチャージャー取付けナットの締付け作業が不適切なため、当該ナットが正規トルクで締付けられていないものがある。そのため、ターボチャージャー取付部から排気ガスが漏れ、異音が生じるおそれがある。

全車両、ターボチャージャー取付けナットを正規トルクで締付ける。
