改善箇所説明図

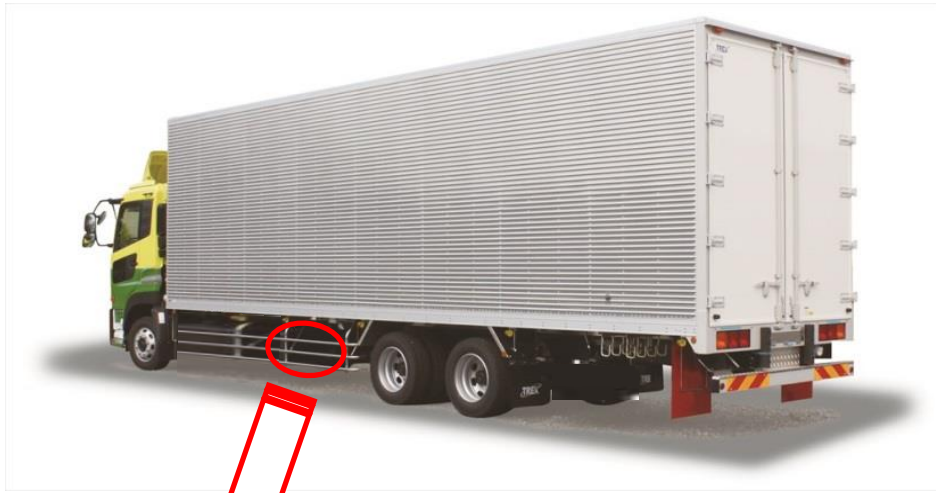
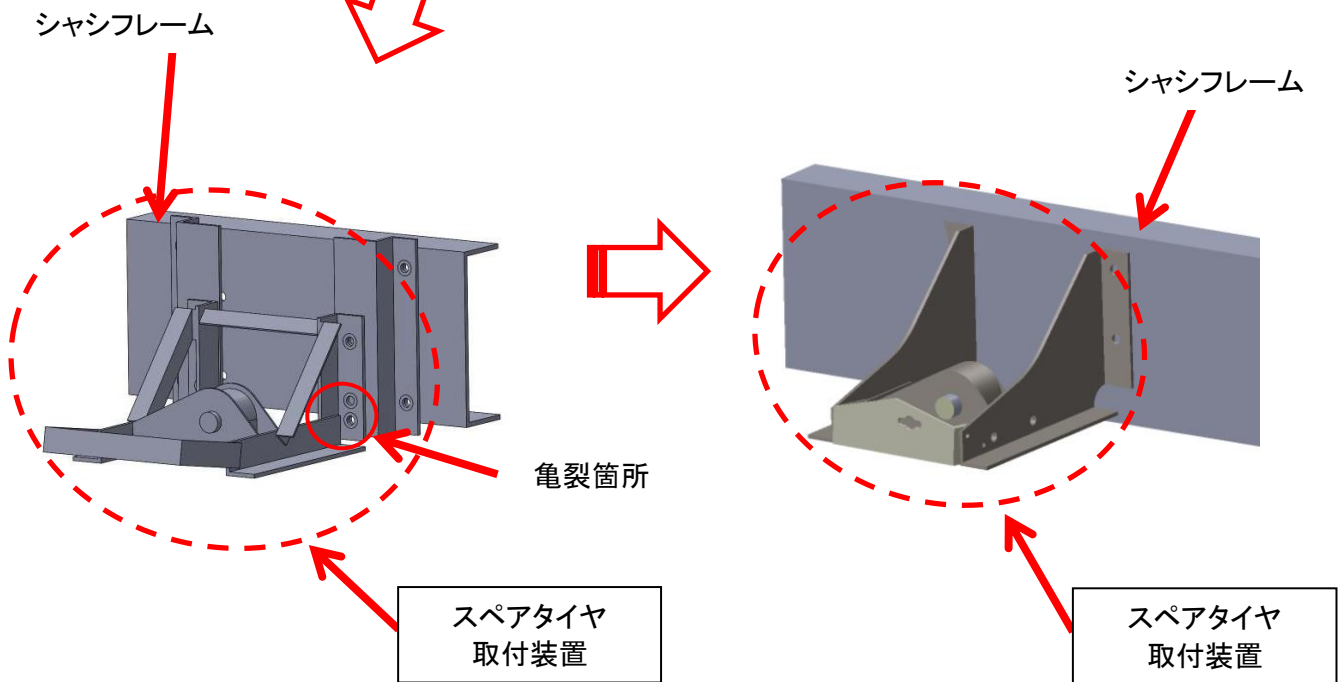
バン型大型トラックのホイールベース間に取付けたスペアタイヤ取付装置において、強度設計が不適切なため、当該取付装置の強度が不足しているものがある。そのため、走行時の振動等により当該取付装置に亀裂が生じ、最悪の場合、破断してスペアタイヤ取付装置及びスペアタイヤが脱落し、他の交通の妨げとなるおそれがある。

全車両、スペアタイヤ取付装置を対策品に交換する。
