改善箇所説明図

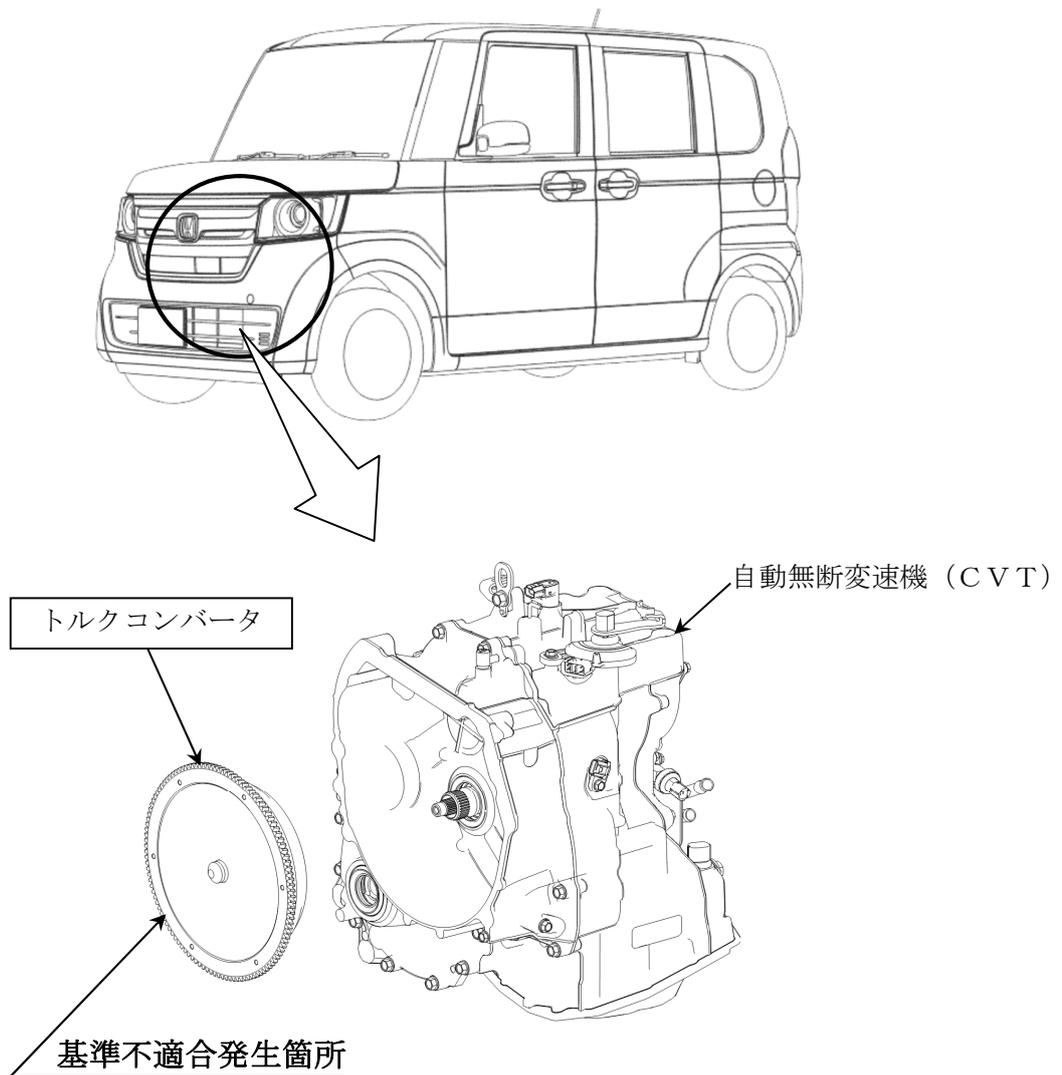
自動無段変速機 (CVT) のトルクコンバータにおいて、ロックアップクラッチダンパスプリングの成形が不適切なため、ロックアップ機構作動時に過大な応力がかかり折損することがある。そのため、折損したスプリングがトルクコンバータ内部に脱落し、異音が発生し、最悪の場合、トルクコンバータ内部に噛み込み、発進時等にエンストして走行できなくなるおそれがある。

全車両、トルクコンバータを良品と交換する。

注： は交換部品を示す。
