改善箇所説明図

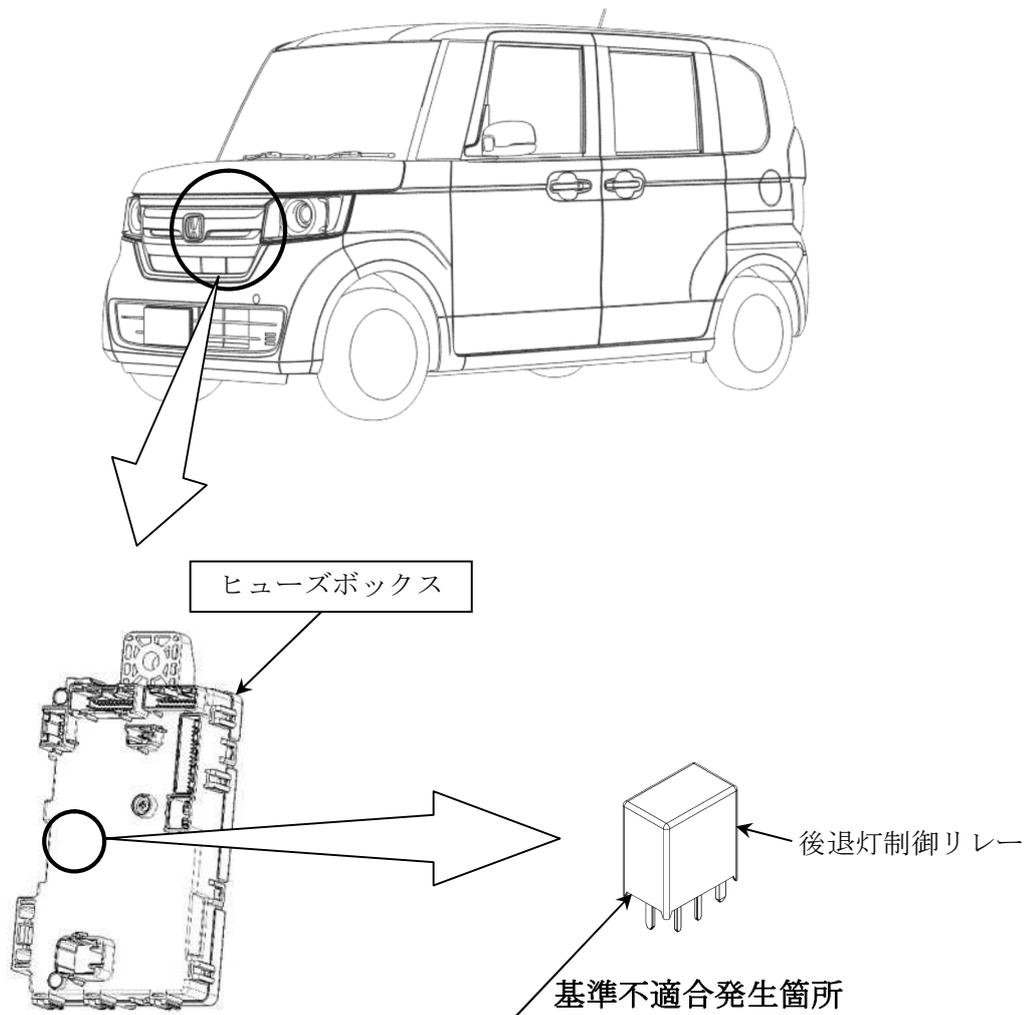
ヒューズボックスにおいて、内蔵される後退灯制御リレーの選定が不適切なため、リレー作動時に生成された金属異物がリレー駆動部に挟まることがある。そのため、当該リレーが導通不良となり、後退灯が不灯となるおそれがある。

全車両、ヒューズボックスを対策品と交換する。

識別：運転者席側ドア下側ヒンジ下側ボルト頭部に黄色ペイントを塗布する。
