不 具 合 箇 所 説 明 図

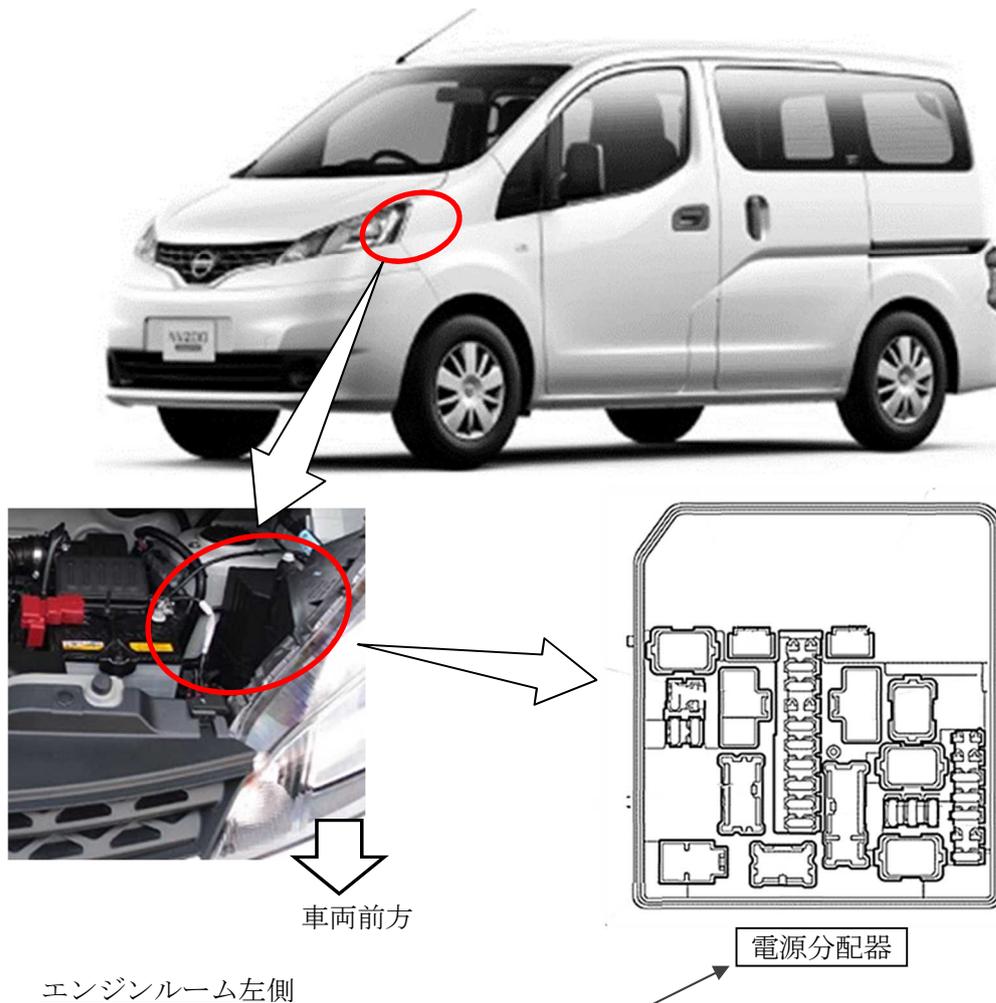
基準不適合発生箇所

電源分配器の基板において、製造設備の管理が不適切なため、不要な半田が付着した状態で防湿材がコーティングされたものがあり、使用過程においてコーティングに亀裂が発生することがある。そのため、高湿環境下において電極間の微細な導通が発生して電極成分が移動し、短絡回路が形成されると、短絡電流の発熱によって、最悪の場合、車両火災に至るおそれがある。

全車両、当該電源分配器を確認し、対象部番の部品は対策品と交換する。

識別：銀色のシールをモデルナンバープレートの右横に貼り付ける。
