改善箇所説明図

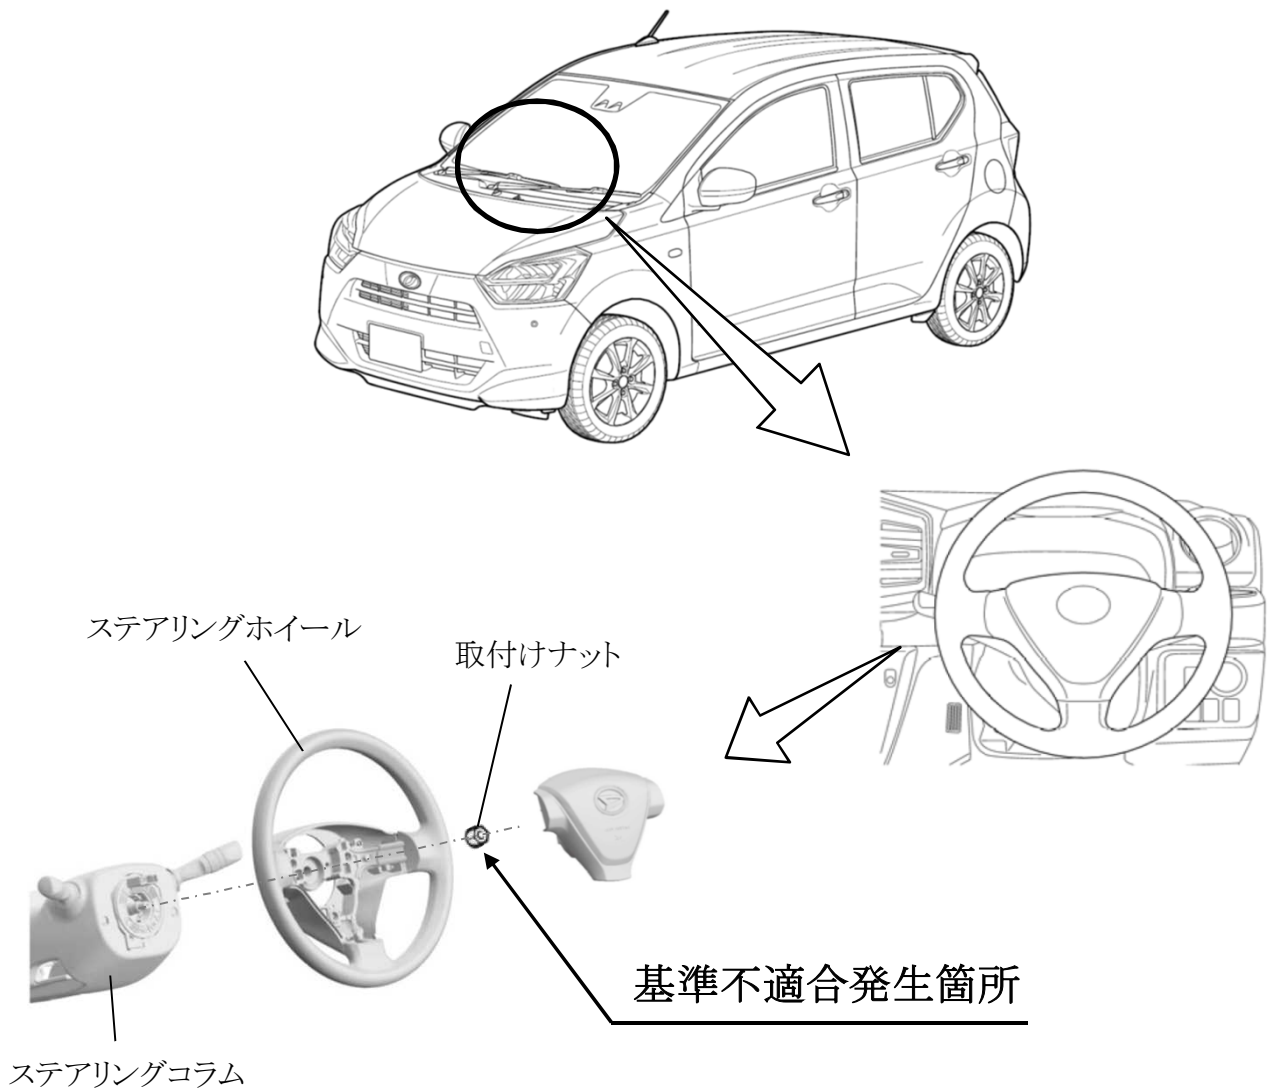
ステアリングホイールにおいて、ステアリングコラムとの取付け作業が不適切なため、走行中の操舵等の入力により、取付けナットが緩み、嵌合部にガタが発生するものがある。そのため、そのままの状態で使用を続けると、ガタが大きくなり、最悪の場合、当該嵌合部が外れ、ハンドル操作ができなくなるおそれがある。

全車両、ステアリングホイールの取付け状態を点検し、取付けナットを規定トルクで締付ける。なお、取付け状態に異常が認められる場合は、ステアリングホイールを正しく取付ける。

運転者席側シート下前方の車台番号打刻の右側に黄色ペイントを塗布する。
