# 改善箇所説明図

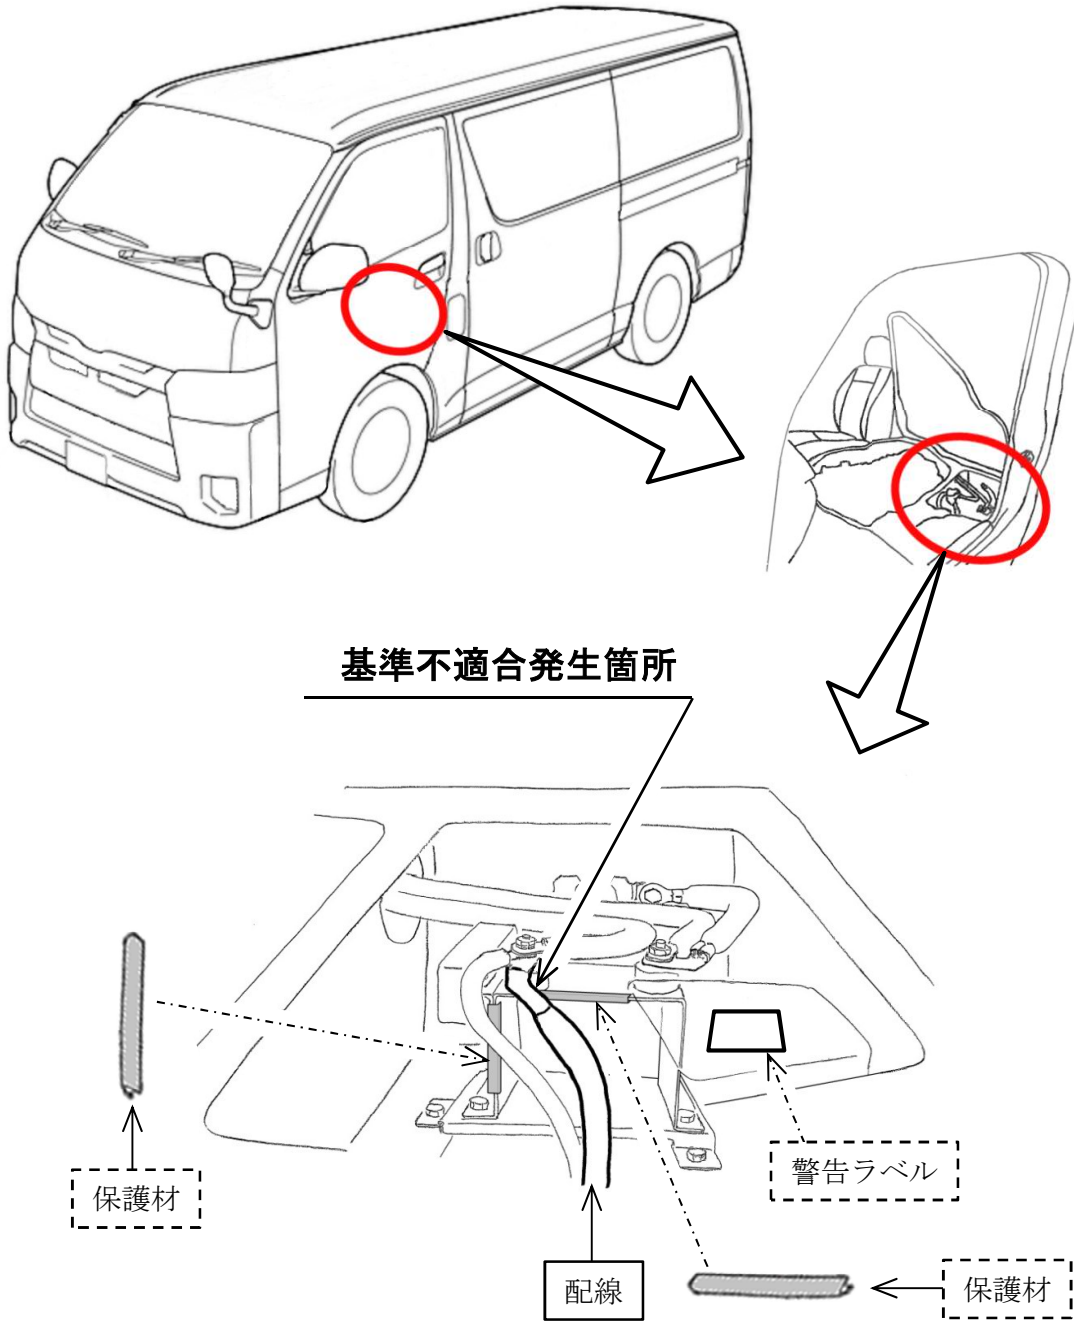
大型バッテリーを搭載した架装車両において、エンジンルーム内の電気配線組付指示が不適切なため、当該配線の端子が周辺部品と十分な間隙が確保されていないものがある。そのため、使用過程で当該配線の端子が周辺部品と接触し、最悪の場合、短絡して、バッテリーが上がり、走行不能になるおそれがある。

全車両、当該配線とブラケットの間隔を点検し、不足しているものは締付け角度を修正する。また、当該配線に損傷があるものは新品に交換する。なお、予防的措置として、全車両、保護材及び警告ラベルを追加する。
