改善箇所説明図-①

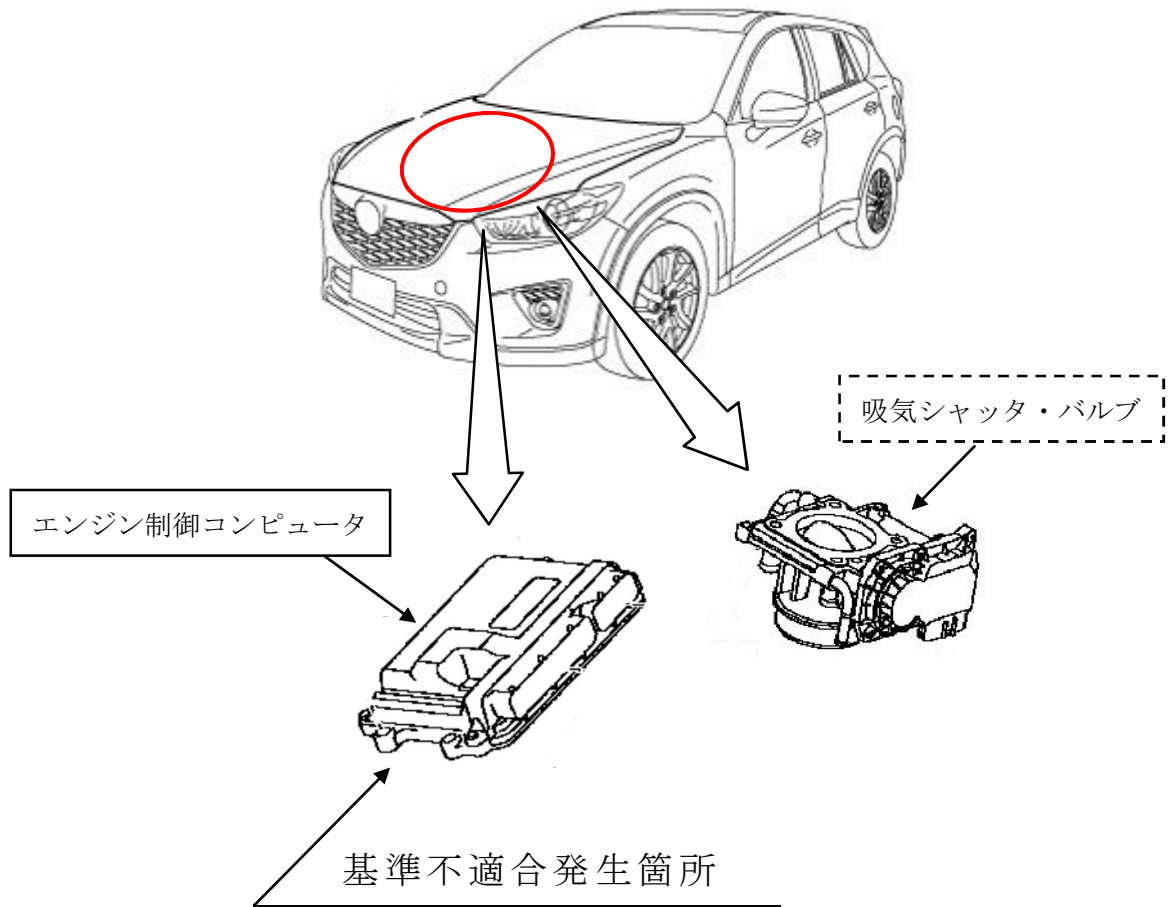
エンジンの吸気シャッター・バルブにおいて、制御プログラムが不適切なため、バルブ周辺に付着する煤などにより、バルブ開度が正しく制御されなくなり、エンジン警告灯が点灯した際、フェールセーフが十分に機能せず、バルブが全開しないことがある。そのため、煤などの付着により、バルブが全閉のまま固着した場合、エンジンが停止するおそれがある。

改善の内容
全車両、エンジン制御コンピュータを点検し、吸気シャッター・バルブ用制御プログラムを対策プログラムに修正する。点検の結果、吸気シャッター・バルブに異常がある場合は、吸気シャッター・バルブを新品に交換する。また、プログラム修正後にエンジン警告灯が点灯した場合は、吸気シャッター・バルブを新品に交換する。

識別：エンジン制御コンピュータのブラケットに黄ペンを塗布する。
