# 改善箇所説明図

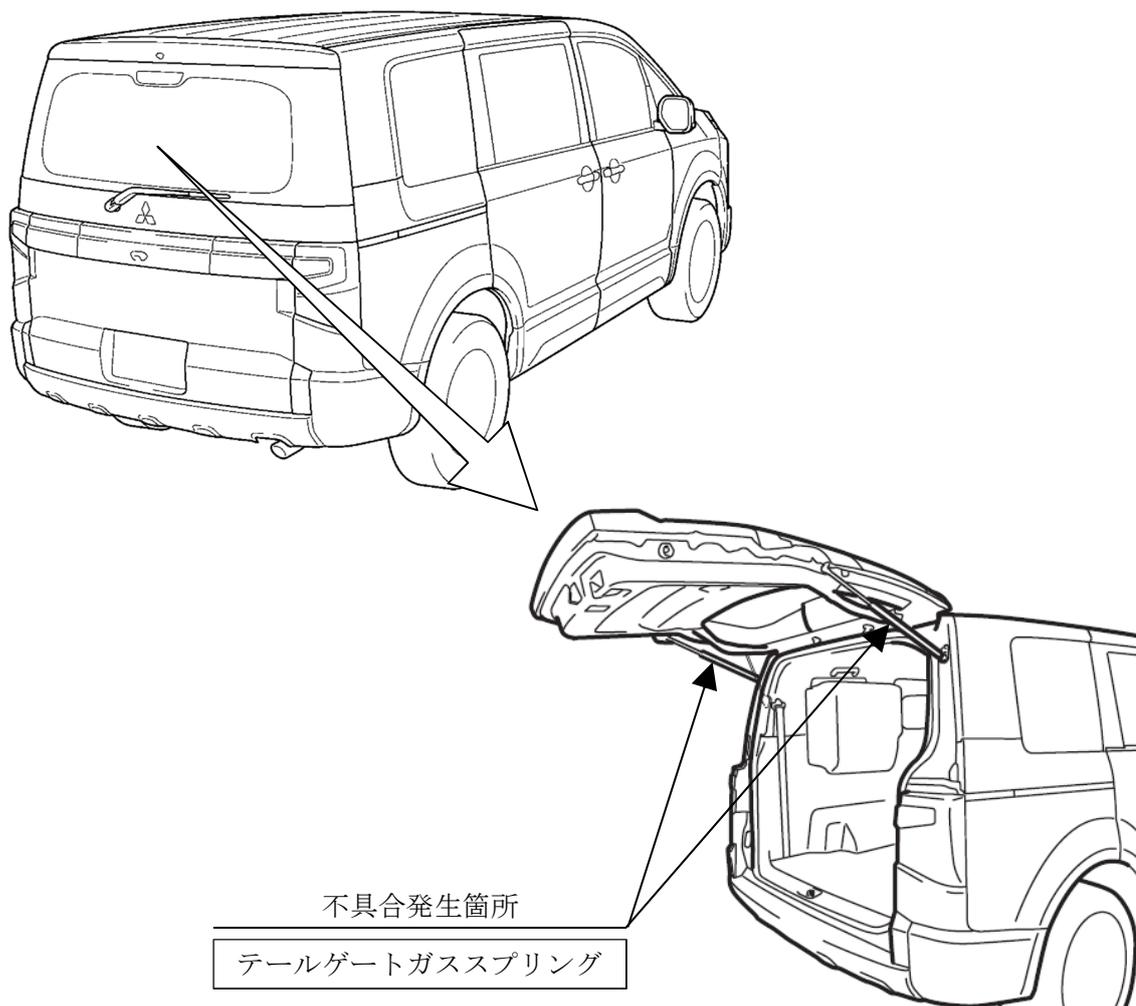
テールゲートのガス封入式スプリングにおいて、ロッドのメッキ処理時の温度管理が不適切なため、メッキ部分に微小亀裂が発生するものがある。そのため、そのままの状態で使用を続けると、封入されたガスがメッキの微小亀裂部分から漏れ、ガススプリングの反力が低下し、最悪の場合、テールゲートが保持できなくなるおそれがある。

注：図中の  内は、ロット番号を確認し交換する部品を示す。

全車両、当該ガススプリングのロット番号を確認し、対象のものは良品と交換する。

識別：助手席側ドアチェッカーのヒンジにあるピン上側の頭部に白又は黄色ペイントを塗布する。
