改善箇所説明図①

農耕用トラクタにおいて、電気配線の取り回しが不適切なため、電気配線と油圧配管固定用ステーのエッジ部が接触しているものがある。そのため、走行振動等により、当該電気配線の被覆が摩耗し短絡して、最悪の場合、火災に至るおそれがある。

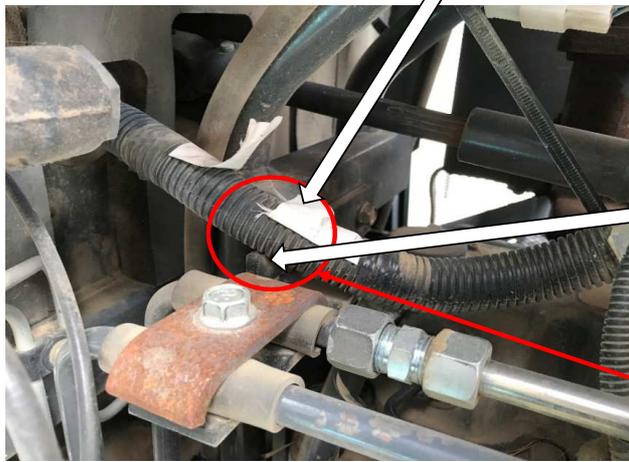
変更前

電気配線
(エンジンハーネス)

油圧配管固定用
ステーのエッジ部

基準不適合発生箇所

全車両、電気配線固定用のステー及びクランプを追加する。また、電気配線に損傷が見られるものは、電気配線を新品に交換する。

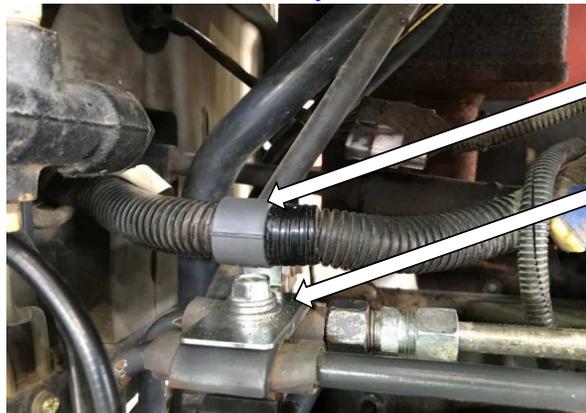
変更後

クランプ

ステー
