改善箇所説明図②

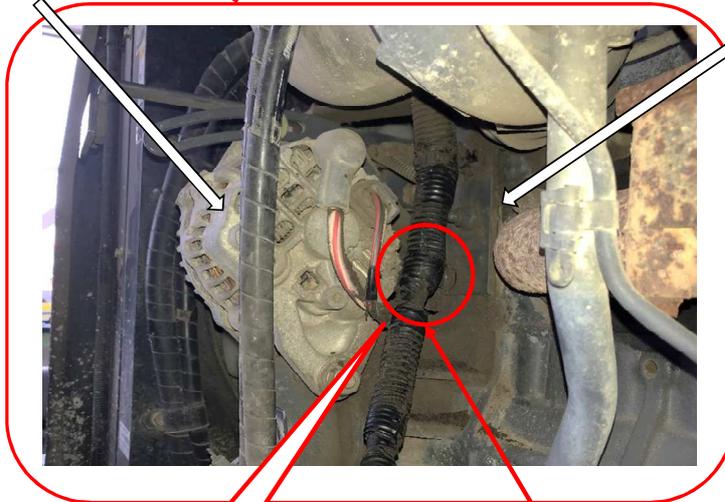
オルタネータ

エンジン

電気配線  
(エンジンハーネス)

エンジン  
スタッドボルト

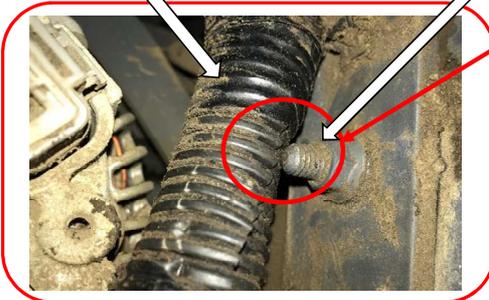
**変更前**

**基準不適合発生箇所**

〔 農耕用トラクタにおいて、エンジンのスタッドボルト先端が突出しているため、電気配線と干渉するものがある。そのため、走行振動等により、当該電気配線の被覆が摩耗し短絡して、最悪の場合、火災に至るおそれがある。 〕

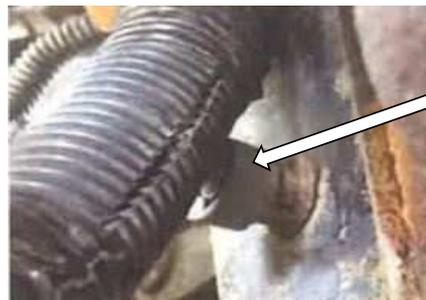
**変更後**

保護材

改善の内容:

全車両、エンジンのスタッドボルトに保護材を追加する。また、電気配線に損傷が見られるものは、電気配線を新品に交換する。
