改善箇所説明図④

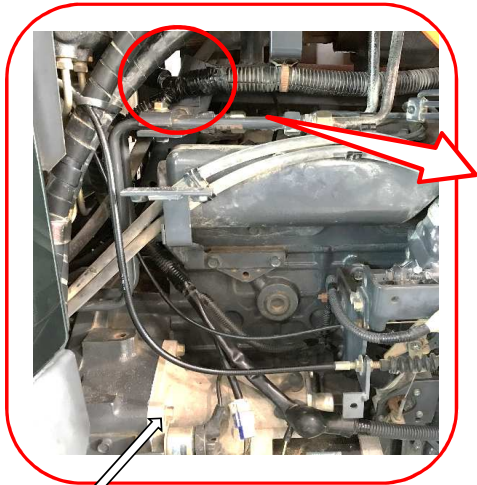
パワーステアリング
コントローラ固定用
ブラケットのエッジ部

農耕用トラクタにおいて、電気配線の取り回しが不適切なため、電気配線とパワーステアリングコントローラ固定用ブラケットのエッジ部が接触しているものがある。そのため、走行振動等により、当該電気配線の被覆が摩耗し短絡して、最悪の場合、火災に至るおそれがある。

全車両、電気配線の配線経路を変更するとともに配線固定用のステー、クランプ及びクリップを追加する。また、電気配線に損傷が見られるものは、電気配線を新品に交換する。

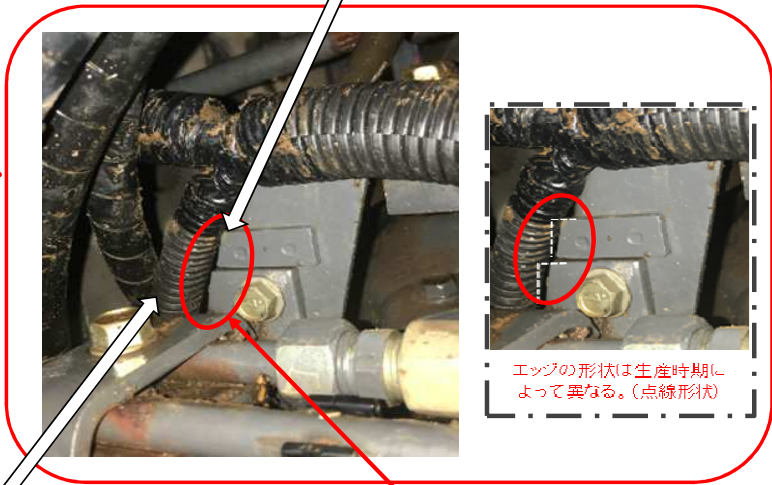
変更前

スタータモータ **変更前**

基準不適合発生箇所

エッジの形状は生産時期によって異なる。(点線形状)
