改善箇所説明図

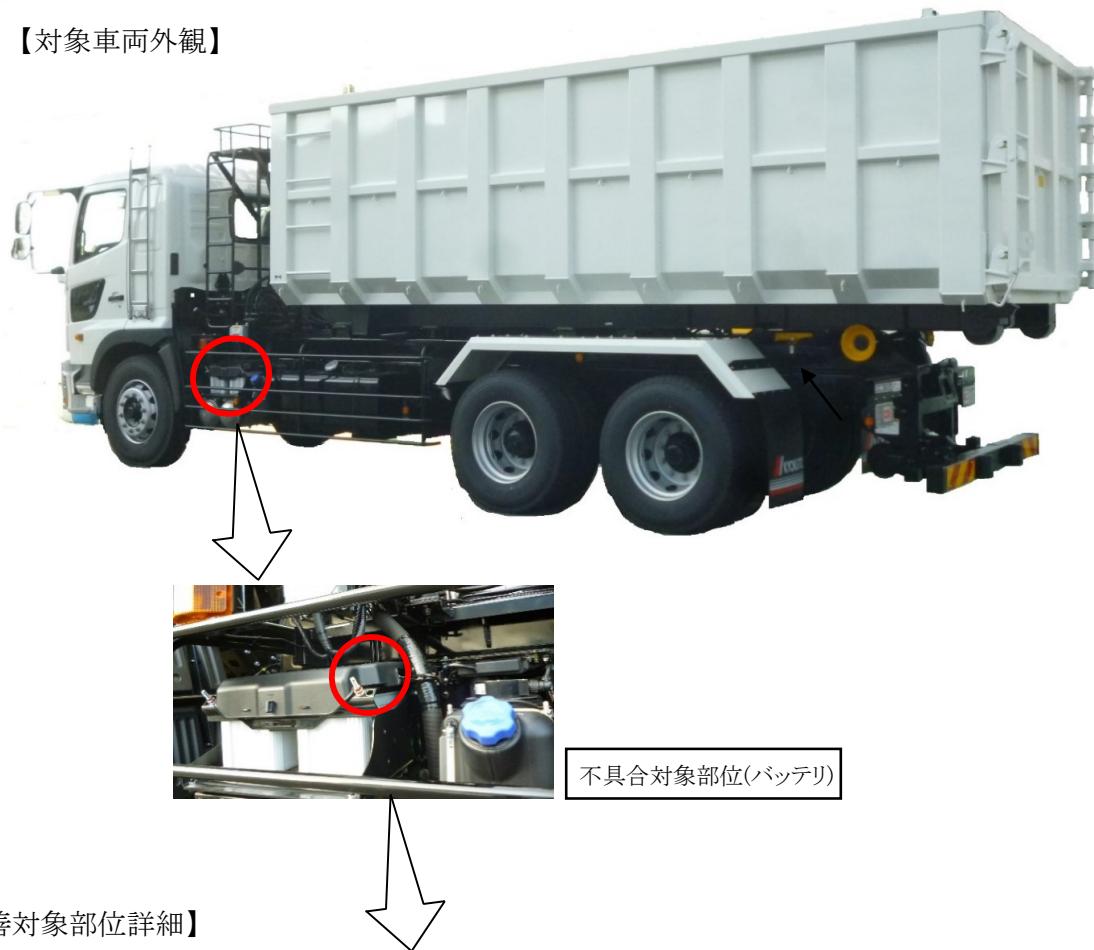
【対象車両外観】

不具合対象部位(バッテリ)

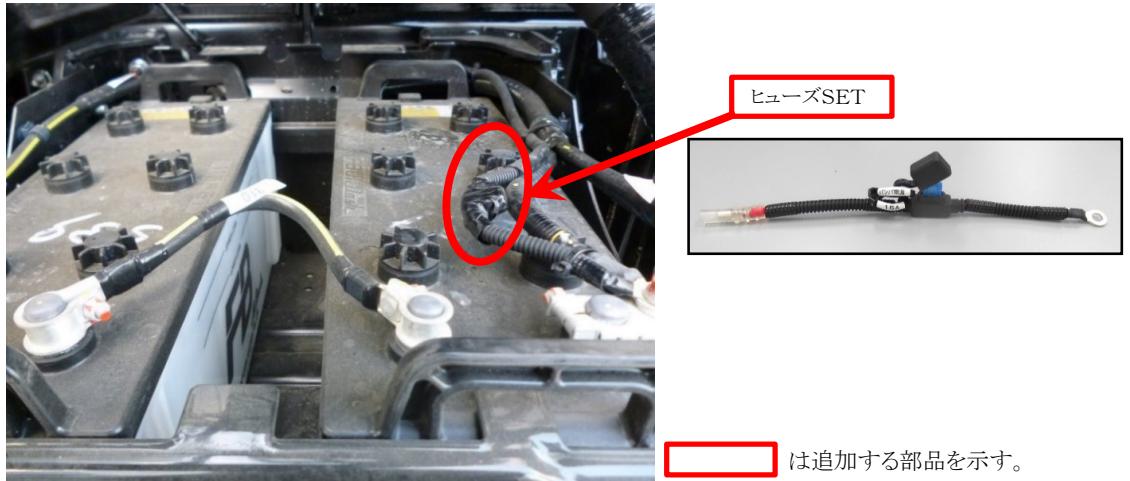
【改善対象部位詳細】

_____ は追加する部品を示す。

脱着装置付きコンテナ自動車において、電動格納式リアバンパの電源回路の図面指示が不適切なため、ヒューズが取り付けられていないものがある。そのため、配線がショートした際に過電流が流れ、最悪の場合、配線被覆が溶融し、発煙または発火に至るおそれがある。

全車両、ヒューズSETを追加する。
また、配線を点検し溶損が認められるものは新品に交換する。
