改善箇所説明図①

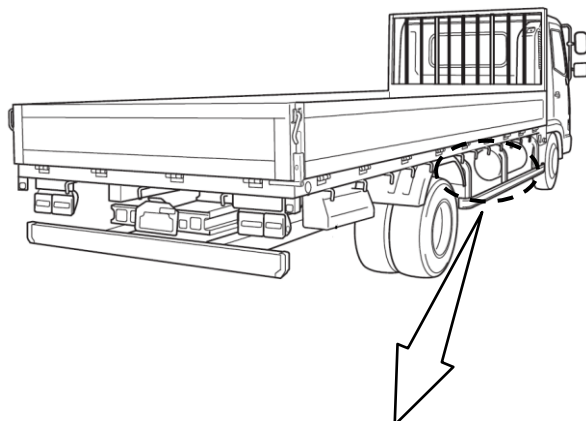
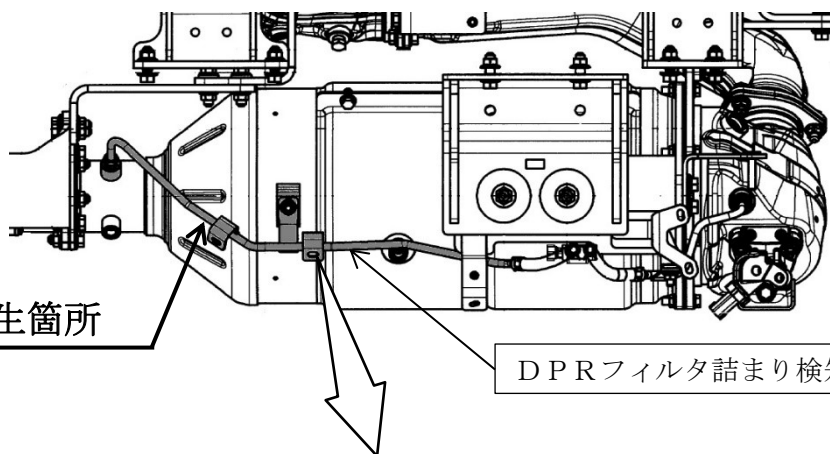
中型トラックにおいて、DPRフィルタ詰まり検知用パイプの固定方法が不適切なため、DPR本体の熱膨張・収縮等によりパイプ固定部に亀裂が発生するものがある。そのため、亀裂部から排気ガスが漏れ、DPRフィルタに煤が堆積してもDPR警告灯が点灯しなくなり、最悪の場合、DPRフィルタが損傷するおそれがある。

注： は交換する部品を示す。

全車両、当該パイプおよび固定金具を対策品に交換する。
