改善箇所説明図

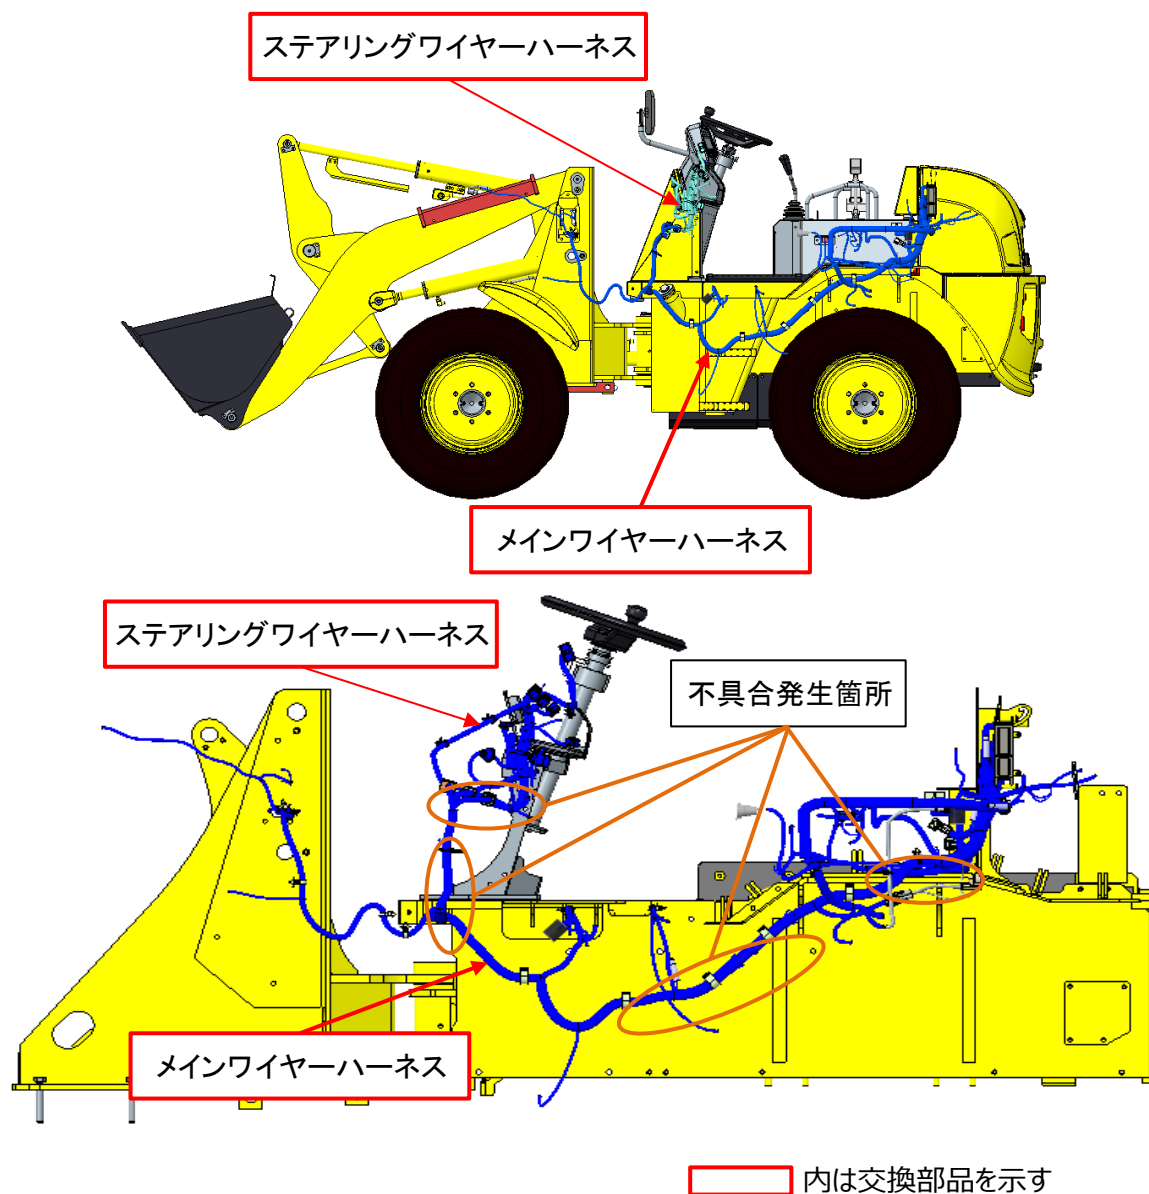
不具合発生箇所

ショベルローダのワイヤーハーネスにおいて、止水処理が不適切なため、ジョイント部から水が浸入するものがある。そのため、防水コネクタ内部が腐食し、そのままの状態で使用を続けると、通電しなくなり、エンジンが始動できなくなるおそれがある。

全車両、ワイヤーハーネスを対策品に交換する。

フロントフレーム左側支柱部にステッカー No. 4672 を貼り付ける。
