# 改善箇所説明図

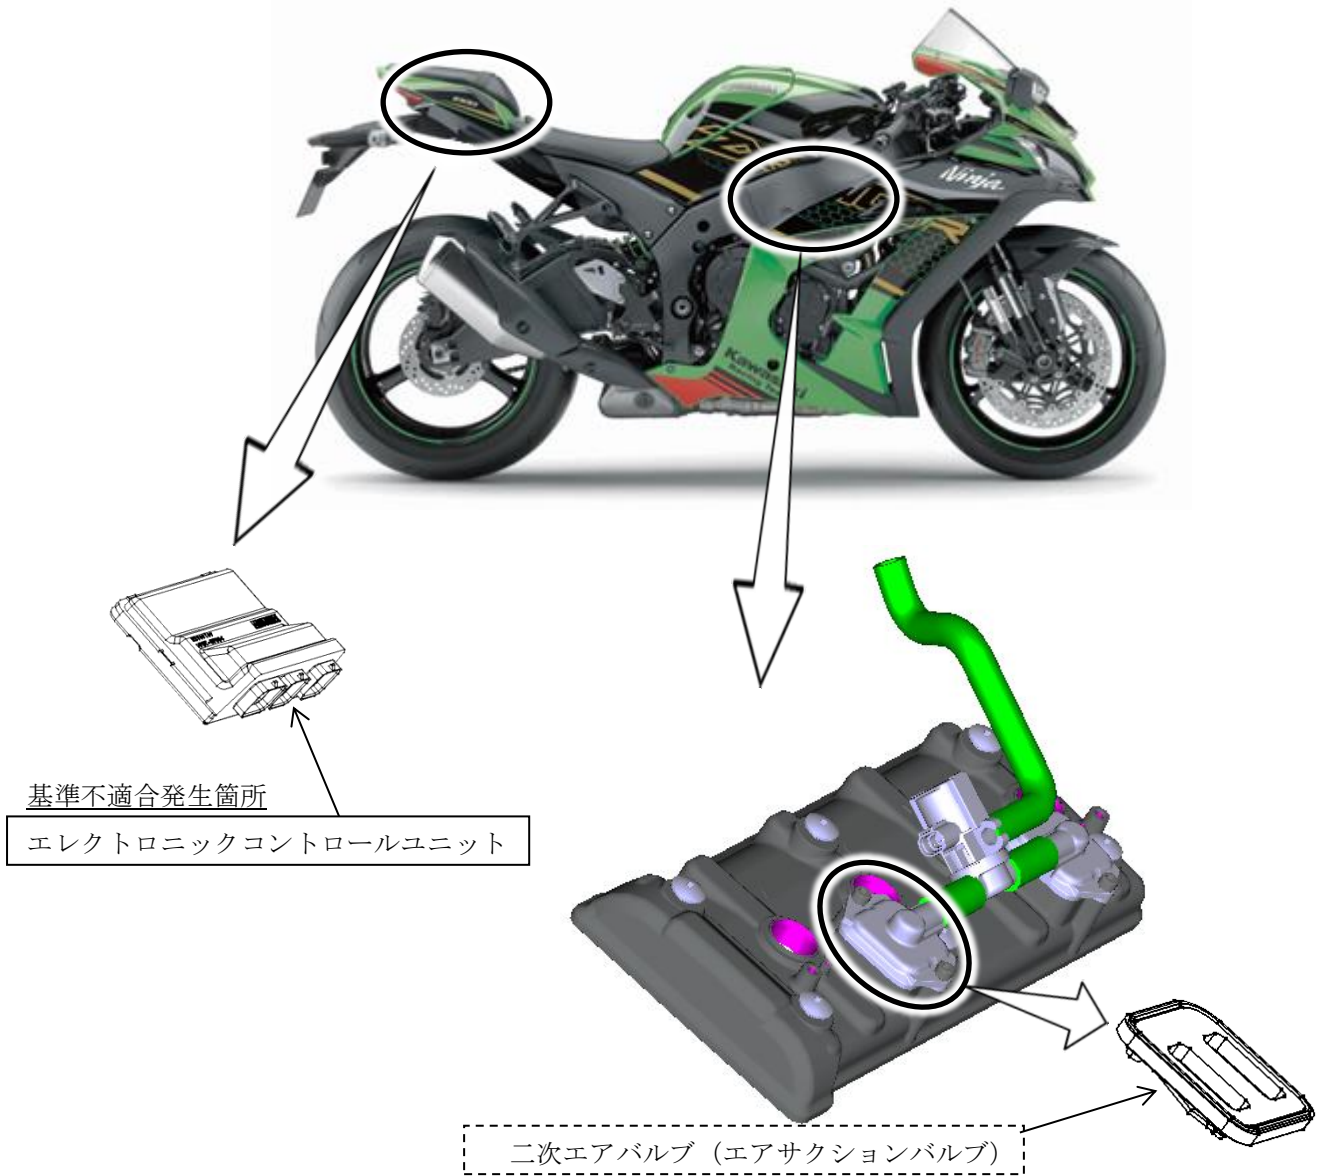
エレクトロニックコントロールユニット（ECU）において、燃料噴射制御プログラムが不適切なため、エンジン高負荷領域でクイックシフターを使用しシフトアップした場合、排気通路内で大きな燃焼が発生することがある。そのため、二次エアバルブ（エアサクションバルブ）に高い圧力がかかり、当該バルブが変形、損傷して当該バルブから逆流した高温の排気ガスにより周辺部品が溶損し、最悪の場合、火災に至るおそれがある。

全車両、燃料噴射制御プログラムを対策プログラムに書き換える。また、エアサクションバルブを新品に交換するとともに、周辺部品を点検し、損傷が認められるものは新品に交換する。

識別：改善済車両には、ECUの側面に白色ペイントを塗布する。
